**CENAPRED**CENTRO NACIONAL DE PREVENCIÓN  
DE DESASTRES**TARJETA INFORMATIVA**

Ciudad de México, a 29 de julio de 2021

**ACTUALIZACIÓN DE LAS CONDICIONES QUE GUARDA EL SOCAVÓN DE SANTA MARÍA ZACATEPEC, MUNICIPIO DE JUAN C. BONILLA, PUEBLA**

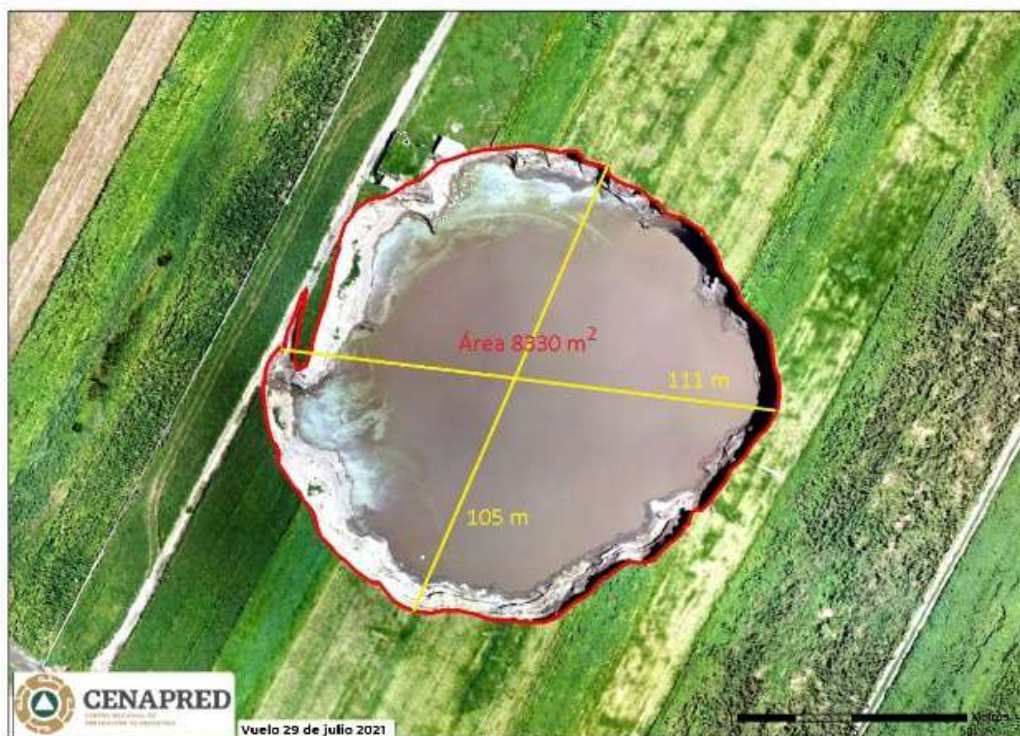
- En relación con las dimensiones que guarda el socavón, se realizó un sobrevuelo con Vehículo Aéreo No Tripulado (VANT), determinándose que el eje mayor mide 111 m y el menor 105 m (Fig. 1). Las dimensiones determinadas son confiables ya que incluyen corrección geométrica, inherentes a las distorsiones fotográficas); y las distancias se determinaron mediante un Sistema de Información Geográfica. Dichas dimensiones difieren de las reportadas en fechas recientes por instancias estatales, así como por el Instituto Politécnico Nacional, de las cuales se desconoce el método utilizado para su determinación.

*Fig. 1. Dimensiones del socavón obtenidas con VANT (julio 29, 2021)*

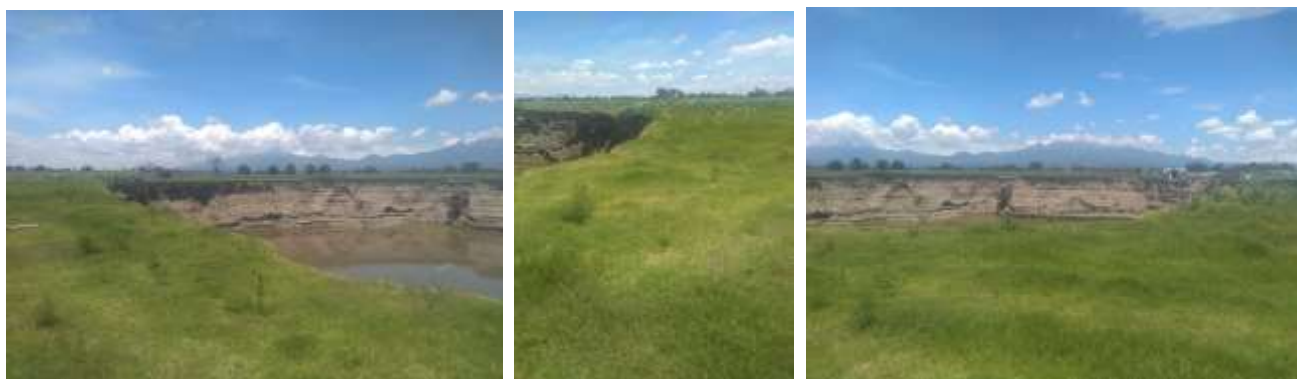
- En el recorrido alrededor del socavón no se detectaron grietas o fracturas que pudieran ser indicativas de nuevos desprendimientos (Fig. 2).

*Fig. 2. Inmediaciones del socavón*

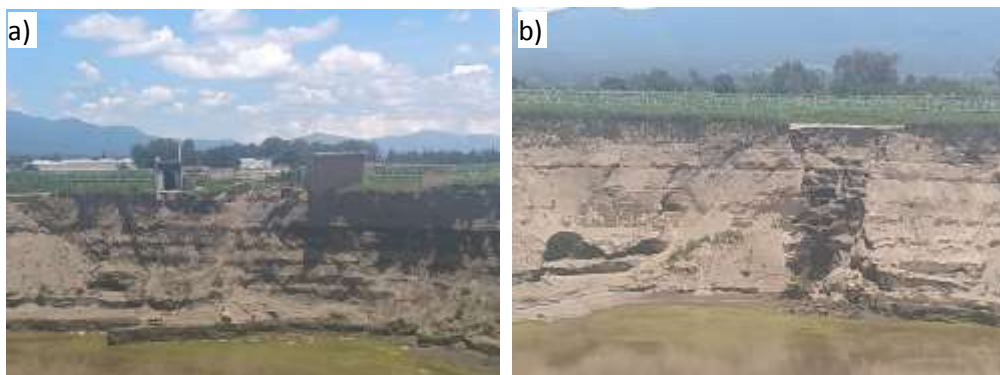
- Las paredes del socavón se encuentran sin humedad aparente (Fig. 3) y mantienen las mismas dimensiones reportadas el 13 de junio pasado; no obstante, se identificó un afluente en la parte sureste, el cual está generando un efecto erosivo (cárcavas) en las zonas donde el flujo de agua desemboca hacia el socavón (Figs. 3b y 4b).

*Fig. 3. Vistas de las paredes que delimitan la periferia del socavón*

Con base en las observaciones de campo y las mediciones realizadas, se pudo determinar que las paredes del socavón han entrado en un estado de equilibrio aparente; sin embargo, dadas las características geotécnicas y geológicas del subsuelo, es posible que éste pueda agrandarse, particularmente en la zona por la que fluyen los escurrimientos.

Se recomienda mantener las zonas de restricción y la seguridad dispuesta en el sitio, a fin de garantizar que la población no se acerque a los bordes del socavón.

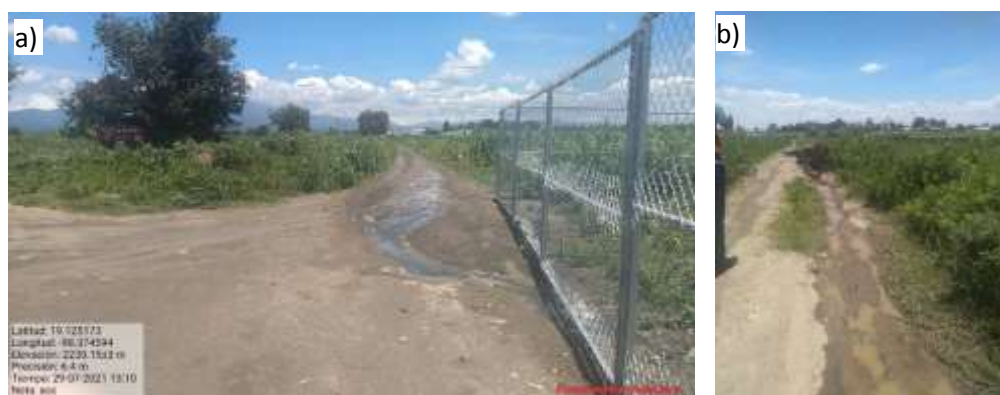
*Fig. 4. Camino que funciona como afluente en la sección sureste del socavón*
