**SISTEMA NACIONAL DE PROTECCIÓN CIVIL  
CENTRO NACIONAL DE PREVENCIÓN DE DESASTRES**

**INFORME DE PRUEBAS EXPERIMENTALES DE CONEXIONES MURO-LOSA  
DE CONCRETO REFORZADO CON FIBRAS DE ACERO**

Dirección de Investigación  
Subdirección de Riesgos Estructurales

Febrero de 2020

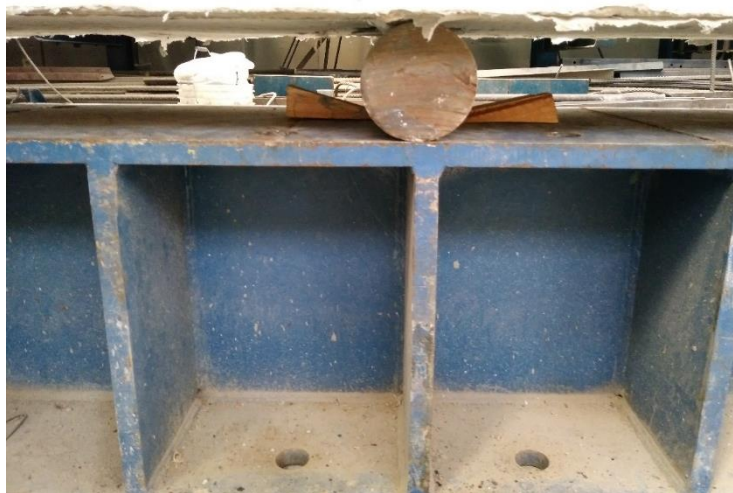
**Figura 8. Rodillo de acero bajo el cabezal inferior**

Para simular el apoyo móvil inferior (Figura 3), se colocó una base metálica con un rodillo de acero en el centro del cabezal inferior (Figura 8).

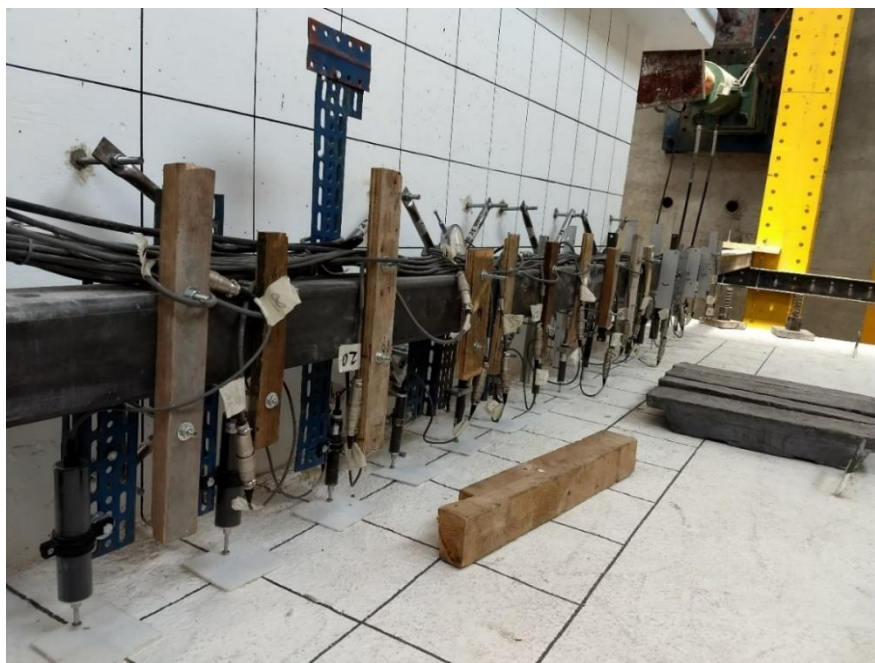
**Figura 10. Instalación de LVDTs a lo largo de la losa**

La Figura 10 muestra la instalación de LVDTs en la losa, en la vista posterior del modelo (ver Figura 5.c), la finalidad de estos dispositivos era tener la información que permitiera determinar la configuración deformada de la losa, específicamente en la vecindad de la conexión con el muro.

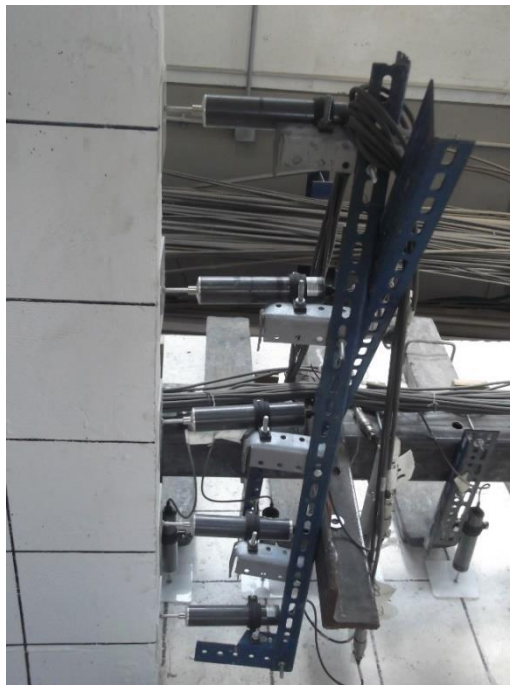
**Figura 11. Instalación de LVDTs en el muro superior**

Las figuras 11 y 12 muestran LVDTs en el canto del muro superior e inferior, respectivamente. La finalidad de estos dispositivos era revisar la configuración deformada del muro, es decir, verificar gráficamente el mecanismo dominante del comportamiento en el muro.

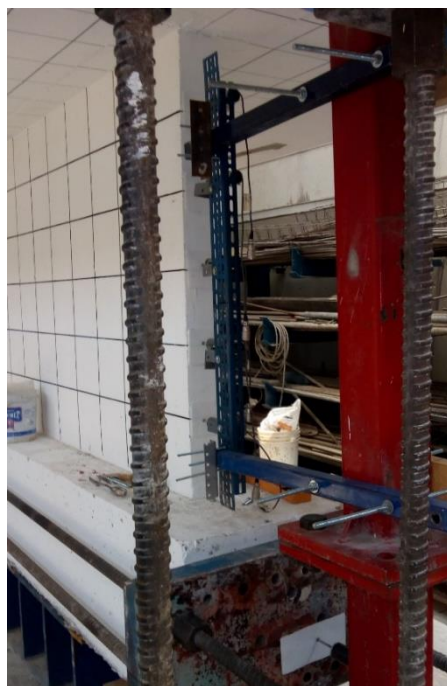
**Figura 12. Instalación de LVDTs en el muro inferior**

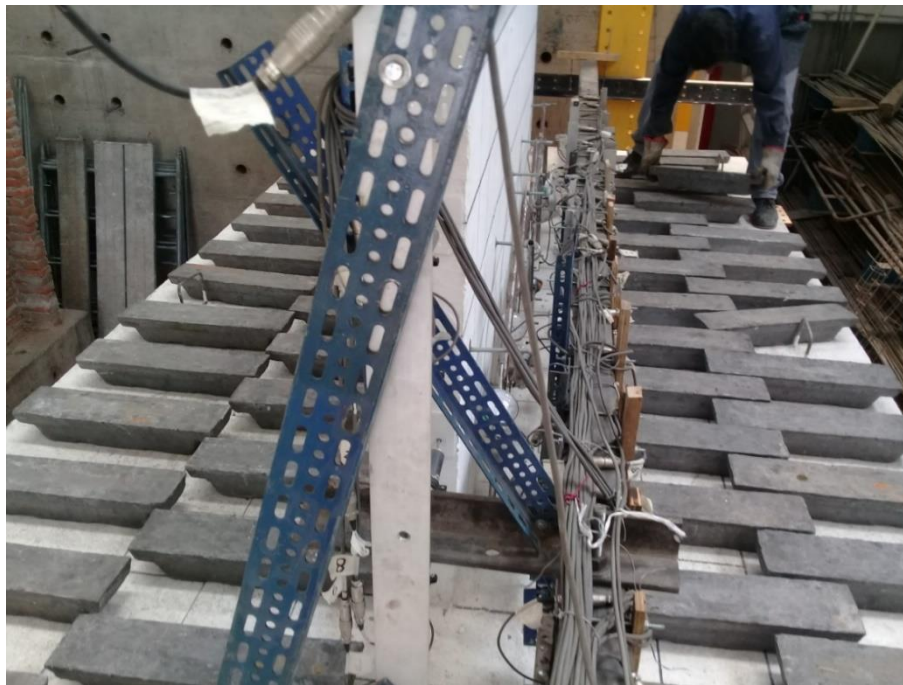
**Figura 13. Colocación de lingotes sobre la losa**

Con el propósito de lograr una simulación adecuada del sistema losa – muro, en la losa del modelo se colocaron lingotes de plomo, como se muestran en la Figura 13, mostrando el arreglo general del espécimen en la Figura 14. El peso de los lingotes representa la carga muerta y viva del sistema considerando el efecto de escala del modelo.

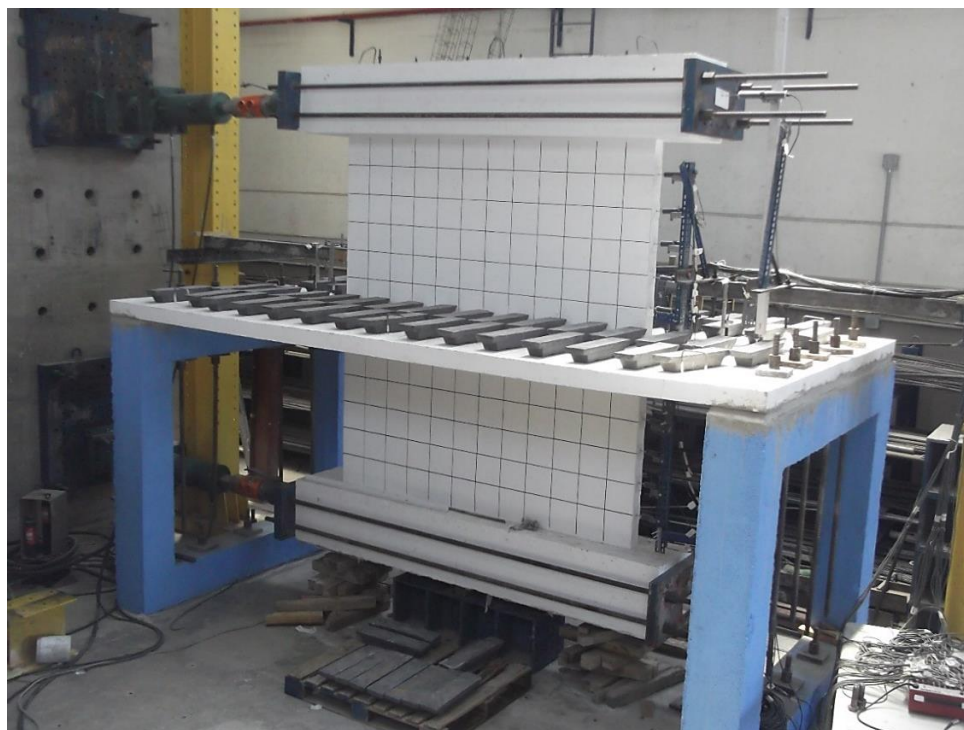
**Figura 14. Vista general del modelo de prueba**

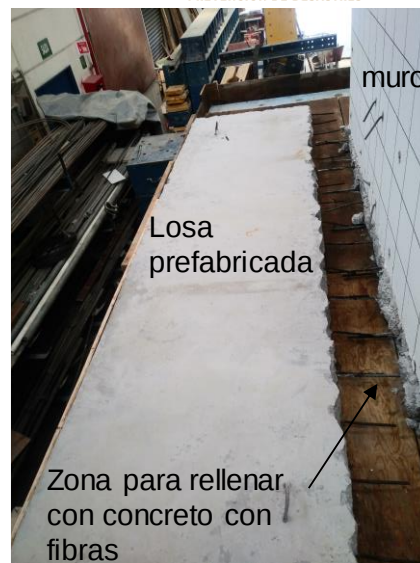
a) Esquema de segmentos prefabricados      b) fotografía de elementos prefabricados

**Figura 15. Esquema de especímenes prefabricados, IINGEN 2019**

En relación con los modelos prefabricados, el concepto radica en habilitar los segmentos prefabricados de las losas al muro continuo que conforma el núcleo del sistema. La conexión se logra por medio de barras de refuerzo que cruzan el muro, logrando “barbas” en ambas caras del muro, con las que se traslapan las “barbas” de los paneles prefabricados para las losas.

En la Figura 15 se muestra una vista general de la conexión para los modelos prefabricados.

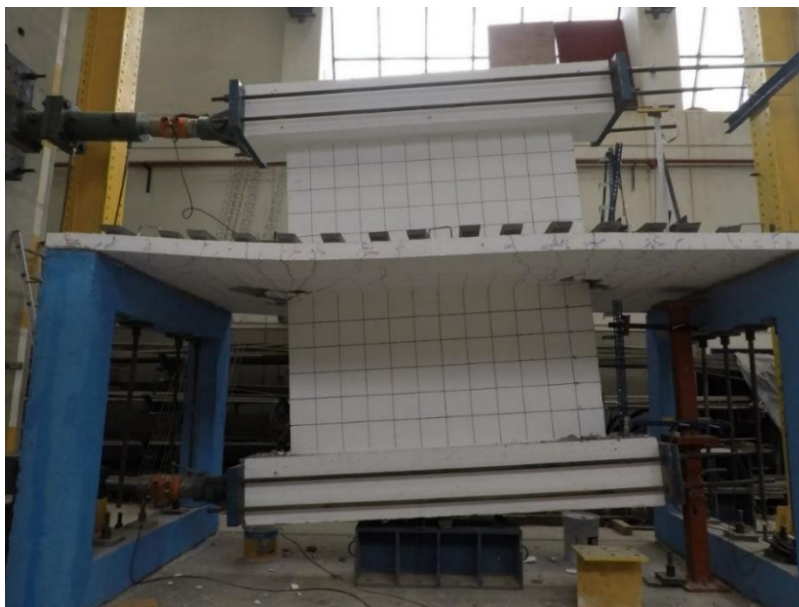
**Figura 19. Fotografía de uno de los especímenes durante las pruebas**

La Figura 19 muestra el comportamiento típico de los especímenes ensayados (configuración deformada en comportamiento post-fluencia). Se puede apreciar que el daño

inició en la interfaz muro-losa y se propagó a los extremos. Una observación relevante es que los especímenes que sólo contaban con fibras como refuerzo concentraron el agrietamiento en una sola grieta dominante, mientras que los especímenes que tenían varilla distribuían las grietas en una región más amplia; como se puede apreciar en la Figura 20.

De las figuras 19 y 20 se puede identificar que el mecanismo de falla del sistema está dominado por la resistencia a flexión de la losa, el muro se comporta como cuerpo rígido y,

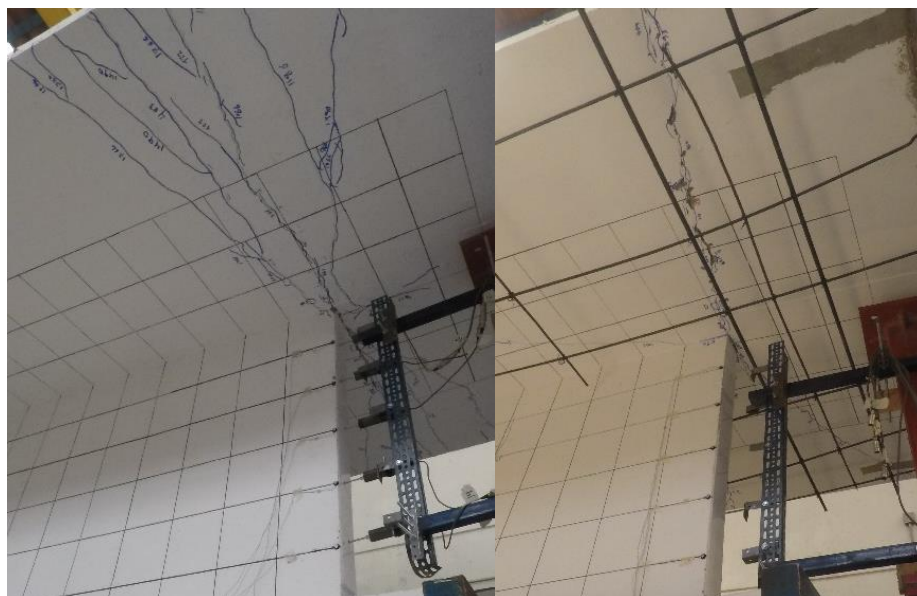
**a) Especimen con varilla**

**b) Especimen con sólo fibras**

**Figura 20. Propagación de grietas en los especímenes**

en los cinco modelos no presentó agrietamiento de adicional al que se observó en la frontera con la losa.
