## **COORDINACIÓN NACIONAL DE PROTECCIÓN CIVIL CENTRO NACIONAL DE PREVENCIÓN DE DESASTRES**

### **Guía básica de análisis e identificación de puntos críticos de inundación en zonas urbanas**

**Subdirección de Riesgos por Inundación  
Dirección de Investigación**

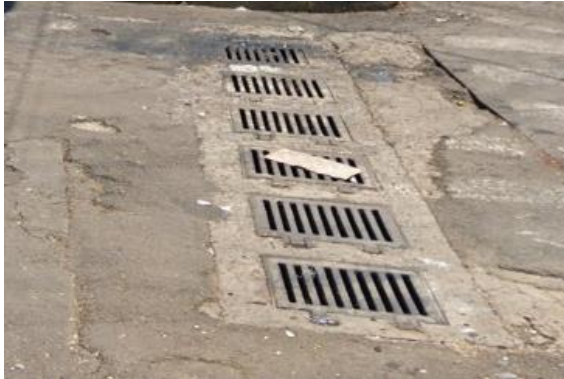
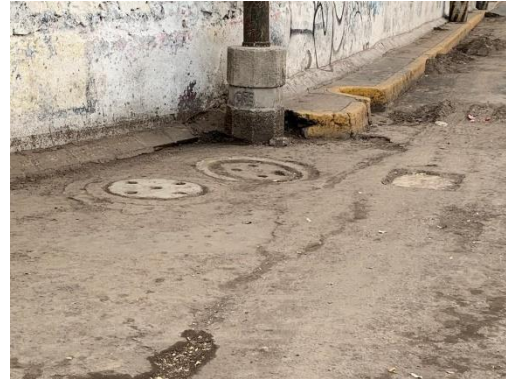
**Figura 4.1** Imágenes de caja de coladeras pluviales paralela a av. del Imán y los pozos de visita de la red de drenaje (Fuente: SRI, 2020)

En la figura 4.1 se muestra parte de la infraestructura, como coladeras y pozos de visita, en la zona considerada como punto crítico de inundación.

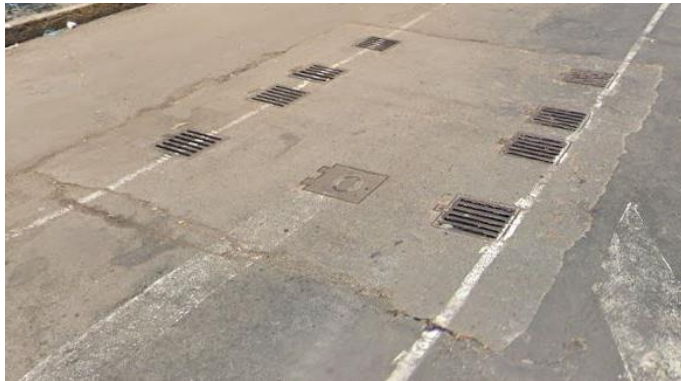
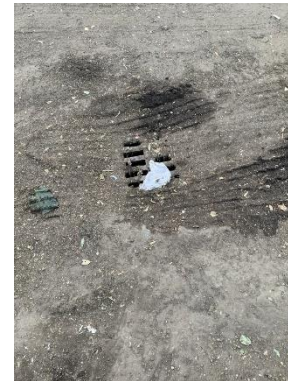
**Figura 4.3 Imagen de la caja de coladeras pluviales paralelas al sentido de Av. del Imán y su estado posterior al evento de inundación (Fuente: SRI)**

En la figura 4.3 se observa la caja de coladeras pluviales paralela al sentido de Av. Del Imán en condiciones normales, en comparación al estado en que se encontró al día siguiente de presentarse anegaciones en la zona, donde se observó que estuvo completamente cubierta por sedimentos y basura.

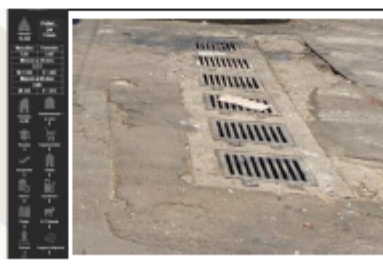
**Figura 4.4** Formato de registro de puntos críticos de inundación, llenado para el ejemplo de los cruces de las avenidas Delfín Madrigal, Aztecas y del Imán

| Centro Nacional de<br>Prevención de Desastres | | Formato General de Levantamiento<br>de Puntos Críticos de Inundación | | Subdirección de Riesgos<br>por Inundación | |
|---|---|---|---|---|--|
| En el cruce de las avenidas se tiene inundación por encima del nivel de banquetas, debido a la posible sobrecapacidad de la red de drenaje y taponamientos por arrastre de sedimentos | | | | | |

En la figura 4.4 se muestra el formato propuesto, con los campos llenados para el evento de inundación del 09 de julio de 2020 en los cruces de las avenidas Delfín Madrigal, Aztecas y del Imán, además de una estimación de las afectaciones realizada por medio del Atlas Nacional de Riesgos, es importante mencionar que la cantidad de población afectada en este incidente, no sufrió daños a su persona o pertenencias, dado que la principal afectación fue logística y de comunicación, ya que la circulación de este importante cruce, permaneció cerrada por más de cuatro horas, con profundidades de agua promedio de 0.30 m y máximas estimadas por medio de rastros de humedad en muros de 0.5 m.

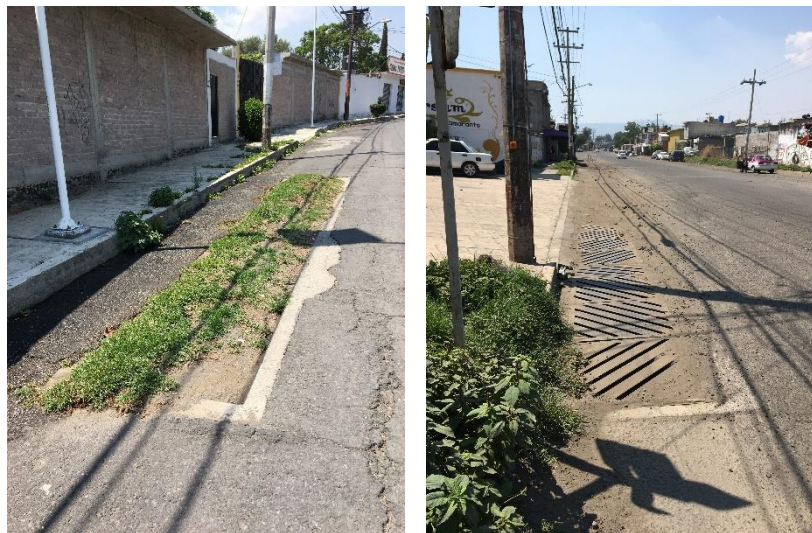
**Figura 4.5** Azolvamiento en bocas de tormenta ubicadas en Monte Carmelo, imagen de la izquierda ubicada en zona alta e imagen derecha en zona baja

El punto crítico registrado cuenta con cuatro bocas de tormenta en la zona, que por topografía se considera, la más baja a lo largo de la vialidad de Camino Real entre los cruces formados por las vialidades, División del Norte y La Barraca, por otra parte, las calles Monte Carmelo y La Barranca son perpendiculares al tramo especificado y son las vías principales que dan acceso a los barrios de El Rosario y Ampliación El Rosario, asentamientos en las faldas de la parte noreste del volcán Teuhtli. Sobre Monte Carmelo y La Barranca se ubican varias bocas de tormenta en condiciones inoperantes, al encontrarse totalmente azolvadas y con presencia de maleza, anotando que la gran mayoría de ellas no cuenta con rejillas, figura 4.5.

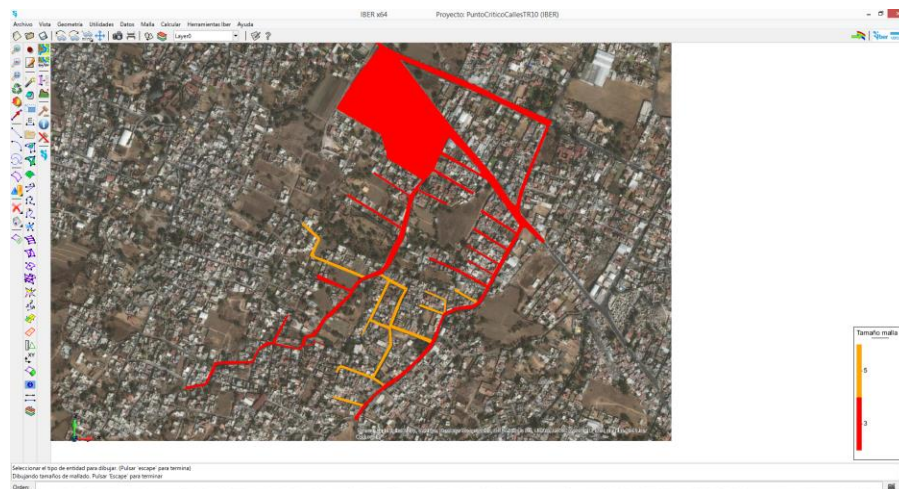
**Figura 4.13 Mallado en calles Monte Carmelo, La Barranca y zona baja**

En el área de estudio existen diversas bocas de tormenta ubicadas en las vialidades de La Barranca y Monte Carmelo; sin embargo, las condiciones en las que se encuentran son de nula captación por la presencia de azolve y maleza, por lo anterior fueron excluidas en el análisis. Además, se omitió en la malla de cálculo las áreas de viviendas dejando solamente las vialidades a fin de representar de mejor manera los escurrimientos, velocidades y profundidades en las mismas, no obstante, no se tomó en cuenta la existencia de banquetas, postes, vehículos y demás obstrucciones (figura 4.13). Cabe señalar que, se desconoce la información de la red de conducción de aguas pluviales y residuales, por lo que no fueron consideradas en el análisis.

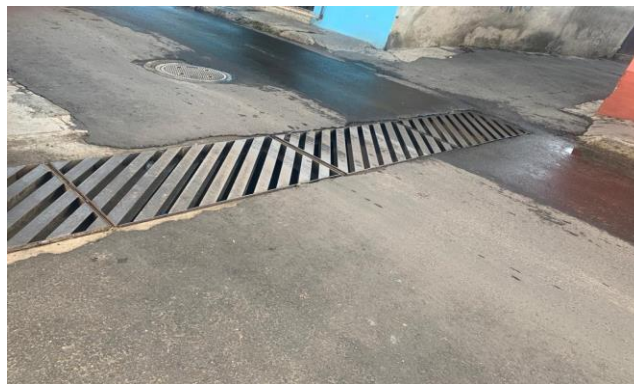
**Figura 4.33** Boca de tormenta, identificada como punto crítico de inundación, ubicada en la calle Camino Nacional, San Lucas Xochimanca, Xochimilco

Debido a sus características la zona siempre ha presentado inundaciones, las cuales hace 15 años no generaban grandes afectaciones, debido a que los escurrimientos se realizaban por medio de dos cauces aledaños y la circulación de vehículos se podía limitar, pero el crecimiento poblacional de zonas aledañas ha provocado que esta calle sea una vialidad de alivio para el tránsito hacia los poblados en la zona alta de Xochimilco. De igual manera, se observó que ante la presencia de lluvias el agua ya no es conducida por los ríos sino que se presenta una sobrecarga de las redes de drenaje sanitario, lo que ha resultado en modificaciones del mismo en instalación de diversas bocas de tormenta en distintas ubicaciones.

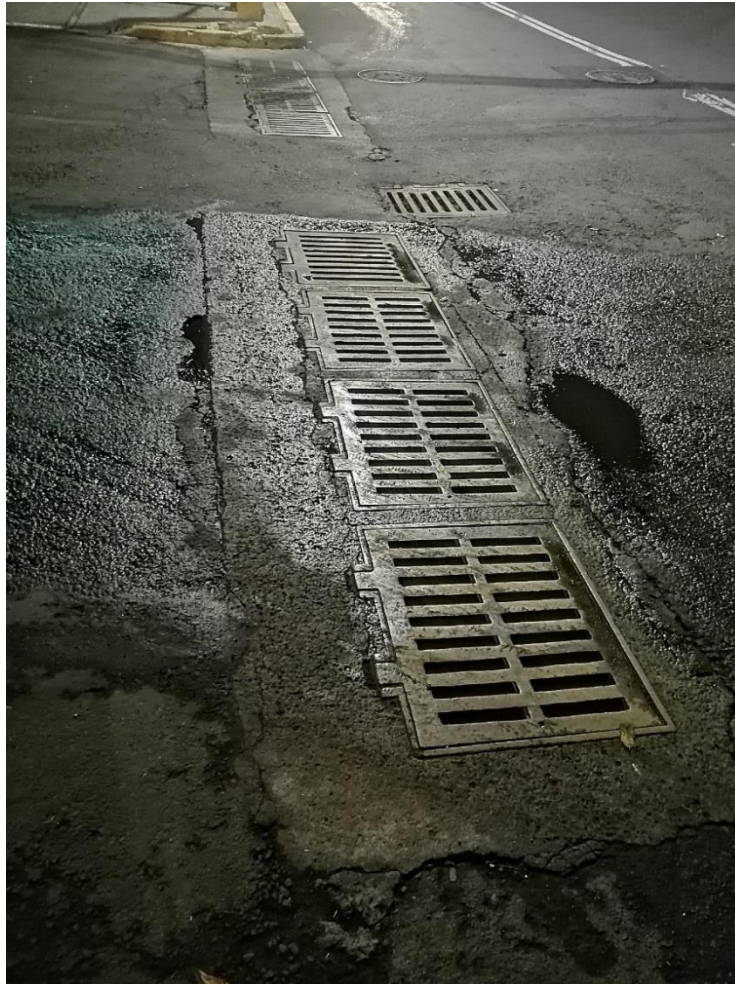
**Figura 4.69** Coladera de piso (núm. 2) en posición transversal al flujo

Estructuras destinadas a la captación de agua de lluvia, localizadas generalmente en la confluencia de las calles, con el objeto de interceptar el agua antes de la zona de tránsito de los peatones. Se observó coladeras de piso, las cuales pierden capacidad de captación con el aumento de rejillas, cuentan con la ventaja de poderse ubicar de manera transversal o longitudinal a la vía por donde el agua fluye.

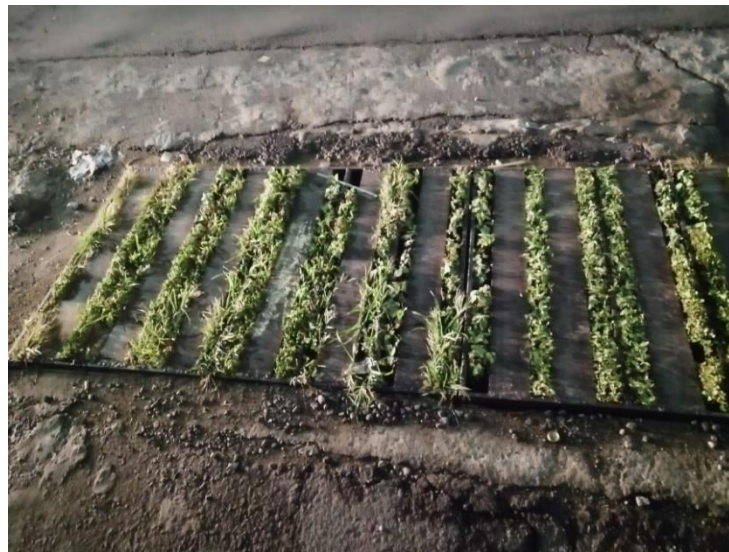
**Figura 4.71 Coladera de piso longitudinal sin capacidad de captación**

En la zona de estudio se observaron tres sitios con este tipo de boca de tormenta, todos con problemas de azolvamiento, en uno de ellos se observó el crecimiento de plantas, por lo que su capacidad de captación se encuentra reducida o es nula, ocasionando acumulación de flujo en la parte baja de calle. De igual forma en la acera izquierda no se observó banquetas ni estructuras de alcantarillado, en algunas partes se aprecia manchas de humedad, así como pequeños arbustos.

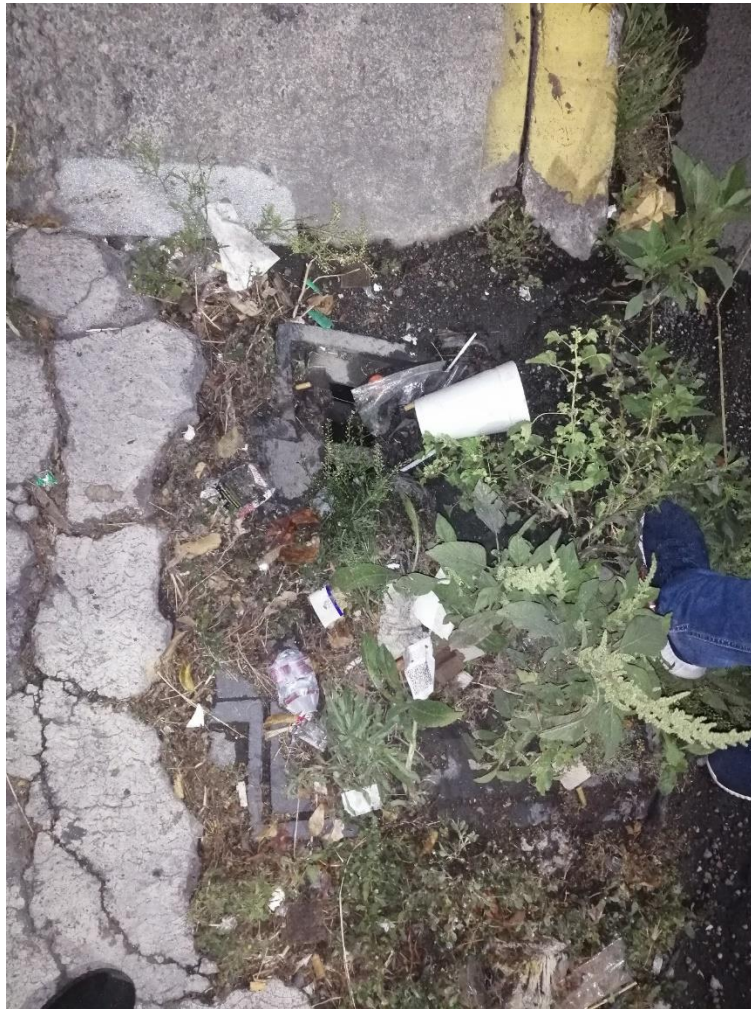
**Figura 4.73 Coladera de piso núm. 3, totalmente obstruida por basura y vegetación**

El arrastre de sedimentos y asolvamiento no es el único problema en este lugar, además debido a la velocidad con la que baja el flujo arrastra desechos sólidos que se acumulan en las coladeras quedando atrapada entre las rejillas y la maleza.

- Cabe mencionar que el estado general de las bocas de tormenta e infraestructura hidráulica, no cuenta con mantenimiento y se encuentra deteriorada, ese descuido provoca el crecimiento y acumulación de vegetación, basura y sedimentos, así como en muchos casos no es suficiente por el efecto del crecimiento poblacional y cambio en los regímenes de precipitación y escurrimiento.

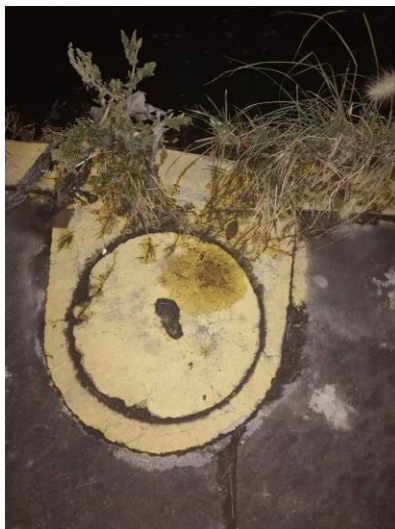
**Figura 4.74 Coladera de banquetta núm.1 con presencia de vegetación (Fuente: SRI, 2020)**

La calle de Camino Real a San Lorenzo cuenta con cuatro alcantarillas de banquetta, todas ellas presentan vegetación, tapando totalmente el área de captación. Este tipo de estructuras aumenta su eficiencia cuando existe una cuneta en la base que permite el ingreso del agua, las que se encuentran en el lugar no cuenta con dicho elemento.

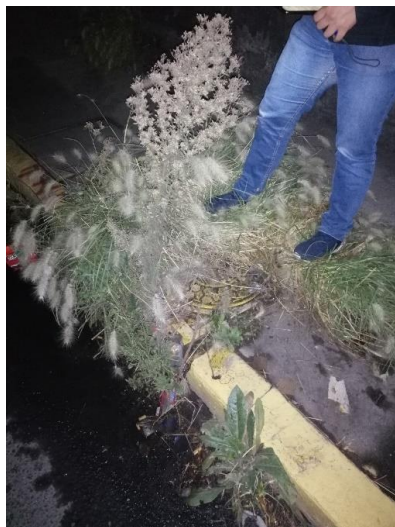
**Figura 4.75 Obstrucción en coladera de banquetta núm.3 (Fuente: SRI, 2020)**

Además del azolve, la obstrucción de basura y vegetación, la infraestructura de captación de agua pluvial ha sufrido hundimientos y con ello disminuye el área de captación con la que fue diseñada.

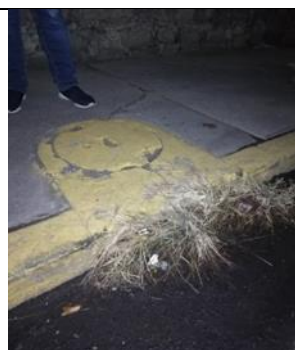
| Alcantarilla de banquetta | Dimensiones |
|---|---|
| <br>Alcantarilla que presenta hundimiento | <br>0.60 m<br>0.12 m |

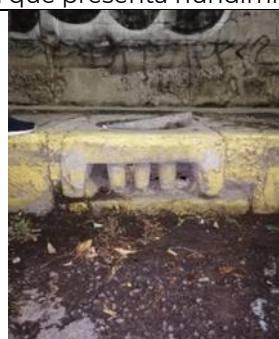
| Alcantarilla de banquetta | Dimensiones |
|---|---|
| <br>Alcantarilla limpia en calle aledaña a la zona en estudio | <br>0.55 m<br>0.17 m |

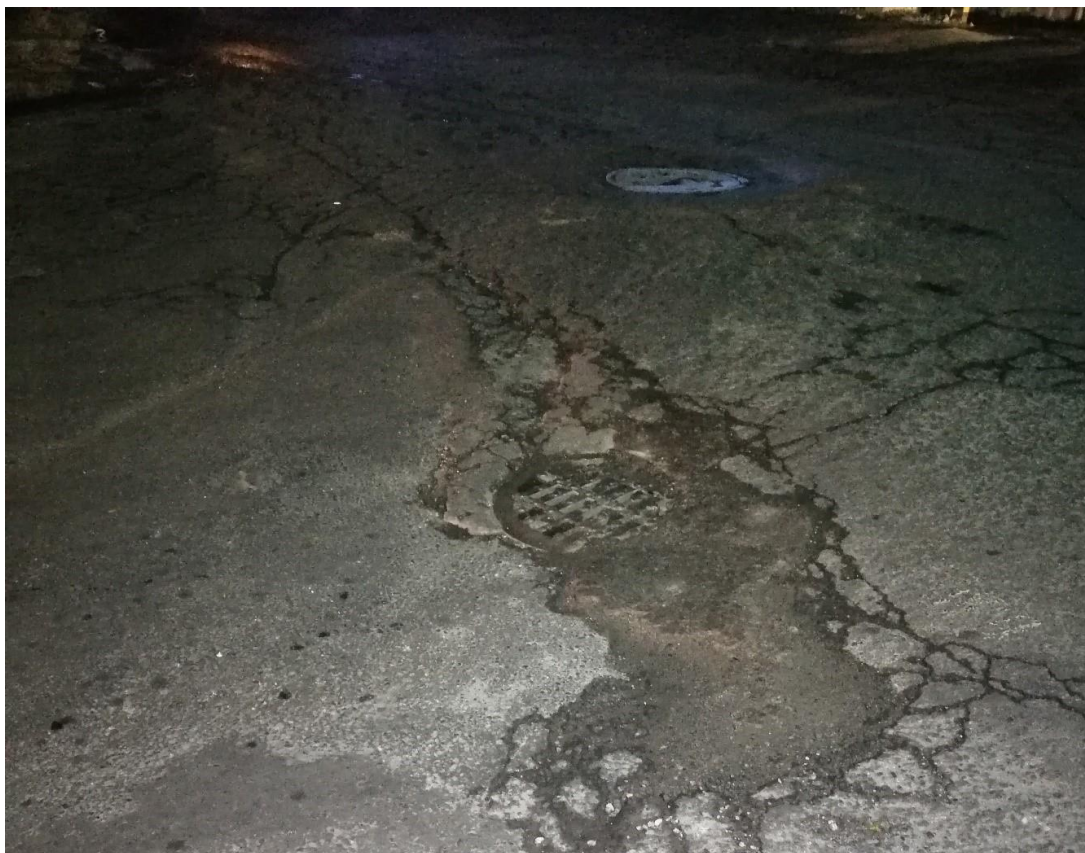
**Figura 4.76 Pozos de visitas sobre la vía camino a San Lorenzo**

materiales, también disponen del espacio suficiente para que un operador baje a nivel de tuberías y realizar acciones de limpieza e inspección de las misma.
