SISTEMA NACIONAL DE PROTECCIÓN CIVIL CENTRO NACIONAL DE PREVENCIÓN DE DESASTRES

IDENTIFICACIÓN DE SITIOS INUNDABLES EN EL ESTADO DE SINALOA, A PARTIR DE LAS PRECIPITACIONES INTENSAS DE LA DEPRESIÓN TROPICAL NÚM 19-E, DEL OCÉANO PACÍFICO

Informe preparado para el CENAPRED
Subdirección de Riesgos por Inundación
Dirección de Investigación
Noviembre, 2018

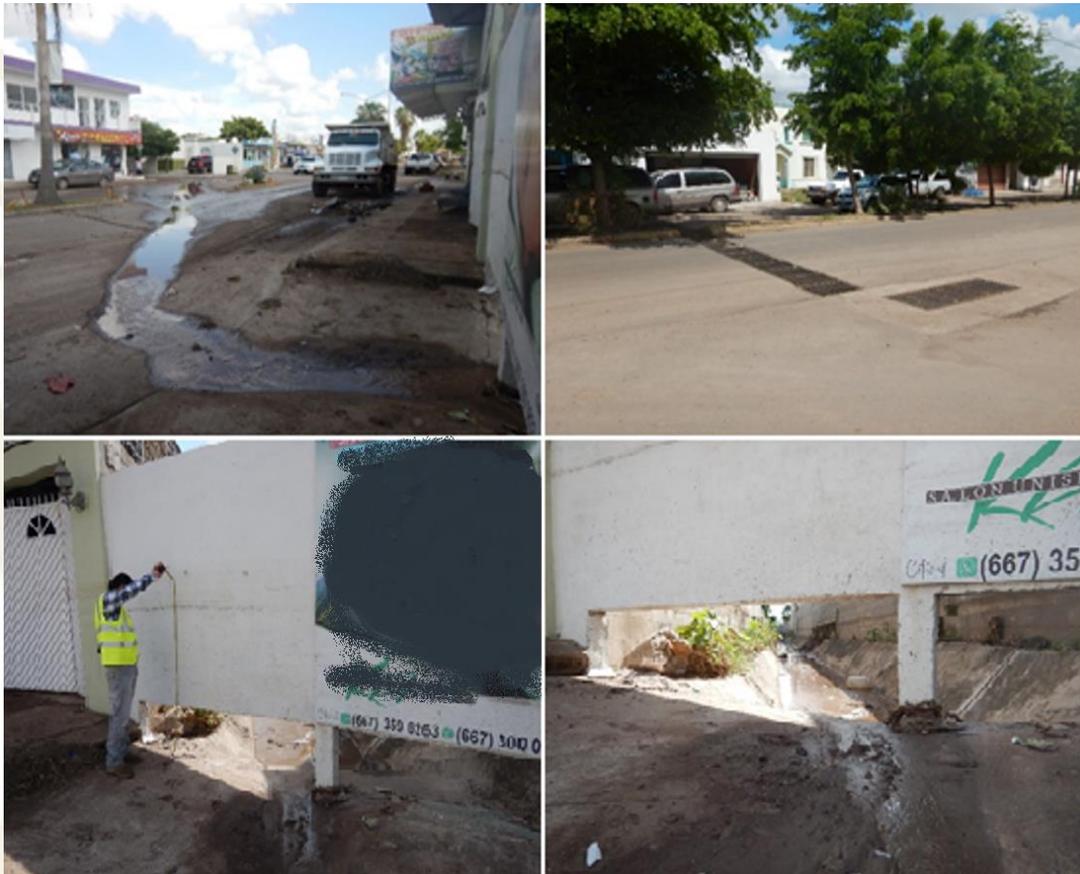
Las principales calles para medir la altura de la inundación fueron: Valle Ensenada, Bosque del Valle, Siete Valles y Boulevard Valle Alto (figura 4), debido a que los vecinos señalaron que en estos lugares el agua alcanzó los niveles más altos.

De acuerdo con información preliminar, satelital y de terreno, Valle Fuerte tiene varias zonas bajas, las cuales propician la acumulación de agua de lluvia, mientras que en la zona de Valle Olimpo, los escurrimientos pluviales descargan, tanto de manera superficial como a través de rejillas (que se encontraban azolvadas al momento del recorrido), hacia un pequeño canal trapezoidal con capacidad aproximada de $2.87\text{m}^3/\text{s}$, que conduce el agua hacia un canal perimetral rectangular, con un aforo estimado de $36.41\text{m}^3/\text{s}$; este último descarga al dren Bacurimi. Cabe mencionar que los escurrimientos superficiales se incorporan al canal trapezoidal, el cual se encuentra obstruido por un muro, lo que generó que se alcanzaran profundidades de **1.65 m** en dicha zona.

Figura 4. Escurremientos pluviales que se dirigen hacia un canal trapezoidal, la obstrucción de éste provocó un incremento en el tirante en boulevard Valle Alto, ciudad de Culiacán

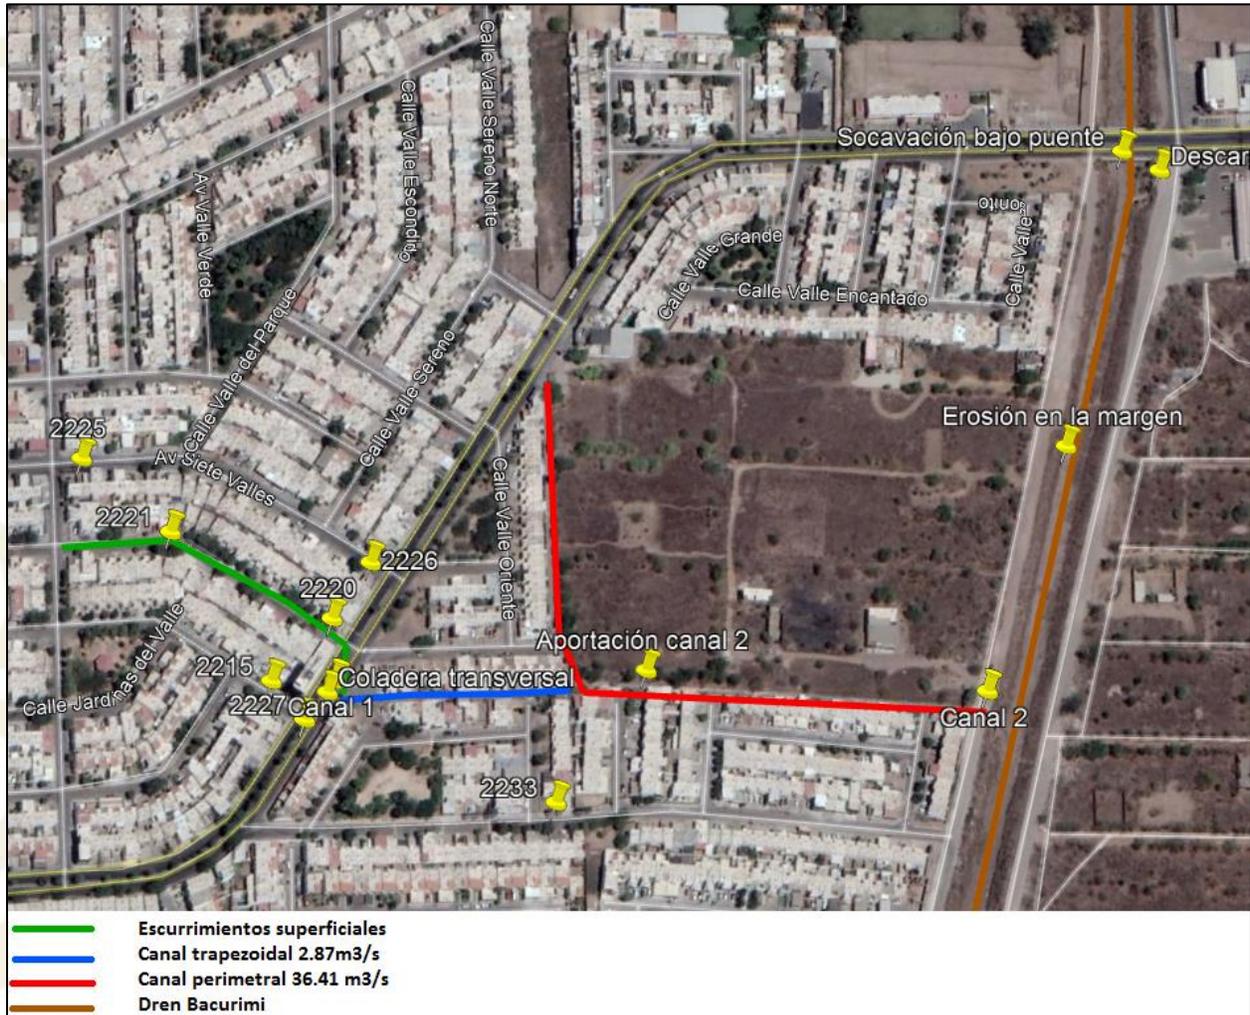
Se visitó el dren Bacurimi, el cual por las marcas de agua visibles superó el nivel de la descarga del canal rectangular perimetral de Valle Alto (figura 5 y 6), que evitó que las aguas pluviales de la colonia fueran desalojadas. Adicionalmente, en el puente vehicular que pasa por el dren, se observaron efectos de erosión y socavación considerables, que pueden poner en riesgo la estabilidad estructural del mismo. En las márgenes también había erosión en los taludes por donde el agua desbordó (figura 7 y 8).

Figura 5. Ubicación de algunos puntos con marcas de agua en Valle Olimpo, zona baja, en la cual los escurrimientos pluviales se dirigen hacia el dren Bacurimi, ciudad de Culiacán (Fuente: Google Earth, 2018 modificado por la Subdirección de Riesgos por Inundación)

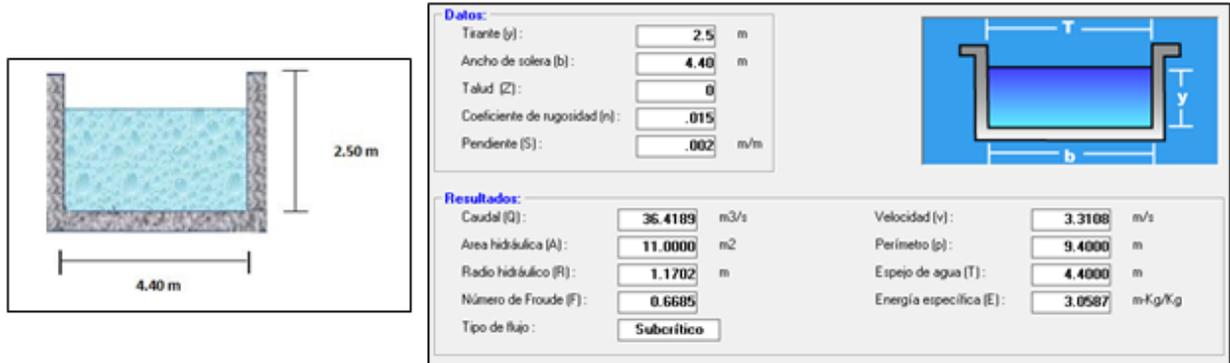
Figura 8. Capacidad hidráulica del canal perimetral de Valle Alto, ciudad de Culiacán (Fuente: HCanales, 2013)

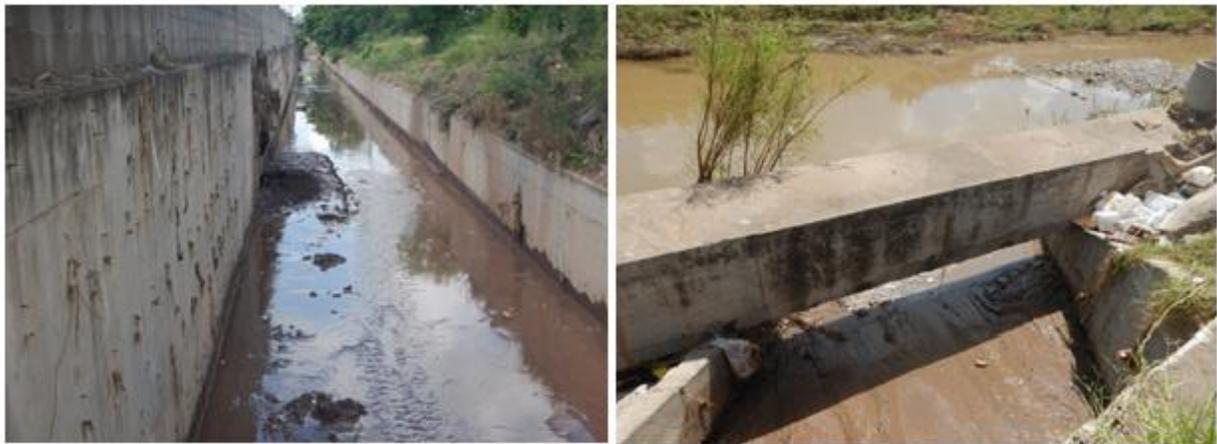
Debido a que el dren Bacurimi inicia en la zona norte de Culiacán y es muy extenso, transporta escurrimientos pluviales de otras áreas hacia la ciudad (figura 9 a 11), lo anterior representa un riesgo, ya que el dren puede saturarse y no tener la capacidad suficiente para drenar los escurrimientos pluviales, que se originan en las colonias localizadas en el sur de la ciudad. Por ello, puede favorecer la generación de inundaciones, en caso de ocurrir eventos similares a la depresión tropical núm.19-E.

Figura 9. Canal perimetral y su descarga al dren Bacurimi, ciudad de Culiacán

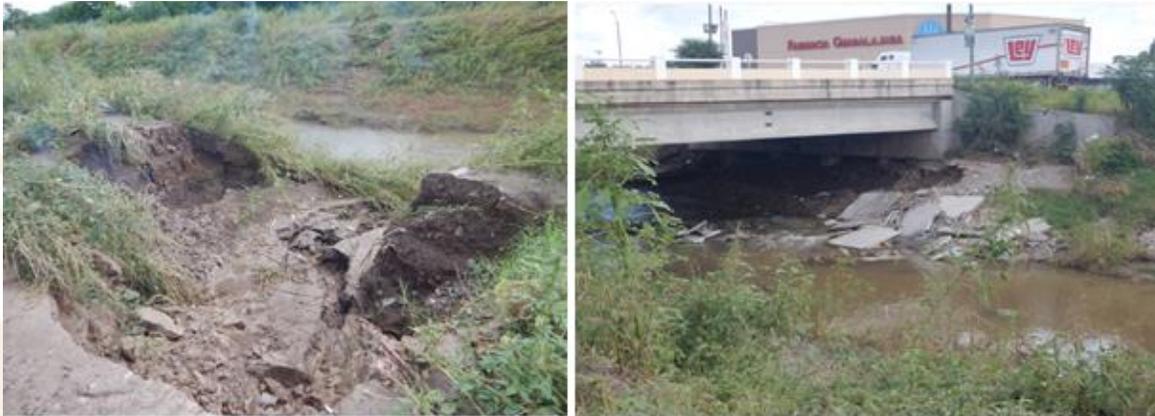
Figura 10. Erosión en las márgenes del dren y bajo el puente vehicular del boulevard Valle Alto y el dren Bacurimi, ciudad de Culiacán

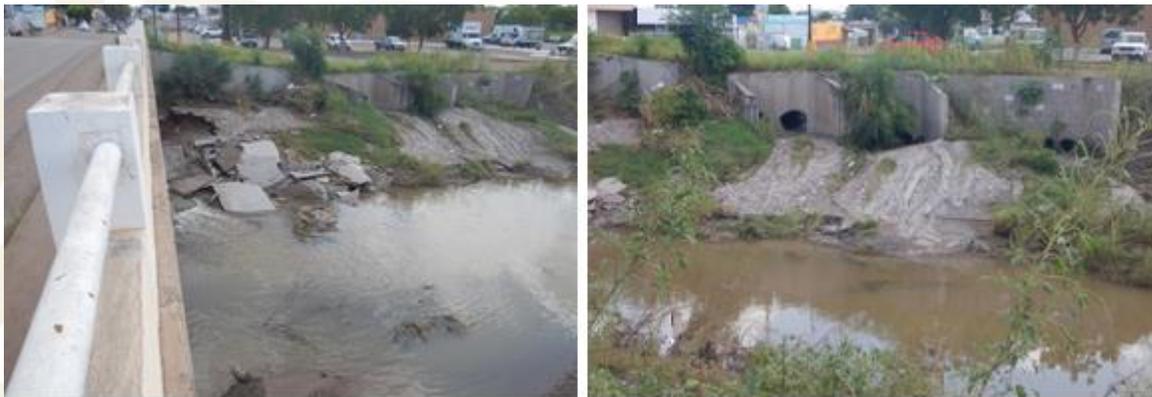
Figura 11. Afectaciones en el puente vehicular y descargas de la colonia Villas del río Elite, ciudad de Culiacán

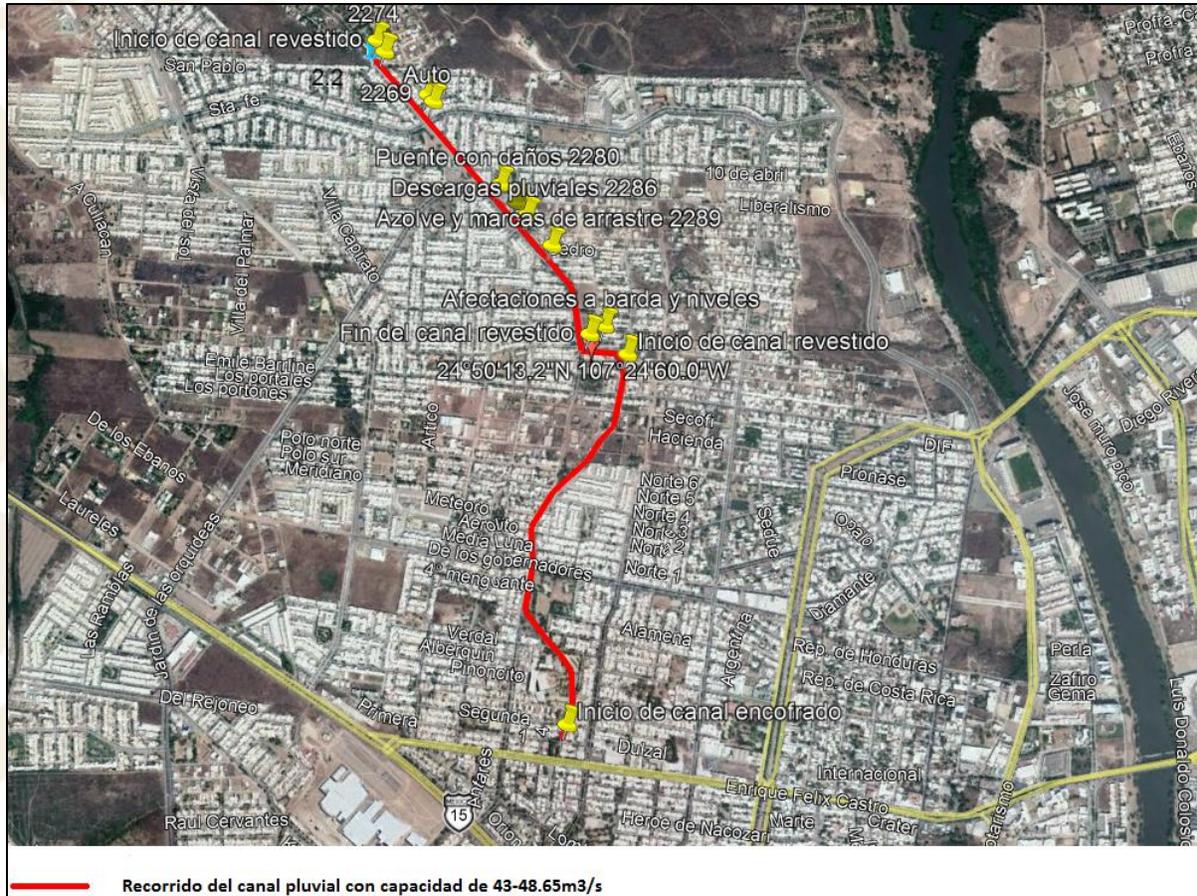
Estas colonias presentaron afectaciones por inundación de tipo pluvial, no obstante, durante la visita, en el sitio ya había limpieza, por lo que no fue posible tomar mediciones de tirantes. Sin embargo, se realizó el recorrido por un canal pluvial (figura 12) que atraviesa varias colonias de la zona urbana hasta llegar a un punto en la colonia Humaya, éste se encuentra totalmente cubierto y sigue su cauce bajo nivel de terreno natural, el cual se infiere que descarga en algún punto del río Humaya. Dicho canal no se encuentra revestido en su parte inicial, donde captura los escurrimientos de las zonas altas, mientras que en el tramo que atraviesa la zona urbana tiene una sección transversal trapezoidal con ligeras variaciones de dimensiones a lo largo de su trayecto (figura 13 y 14). En la

Figura 12. Ubicación del trayecto por el canal pluvial que atraviesa las colonias Santa Fe, Villa Fontana y Humaya, ciudad de Culiacán

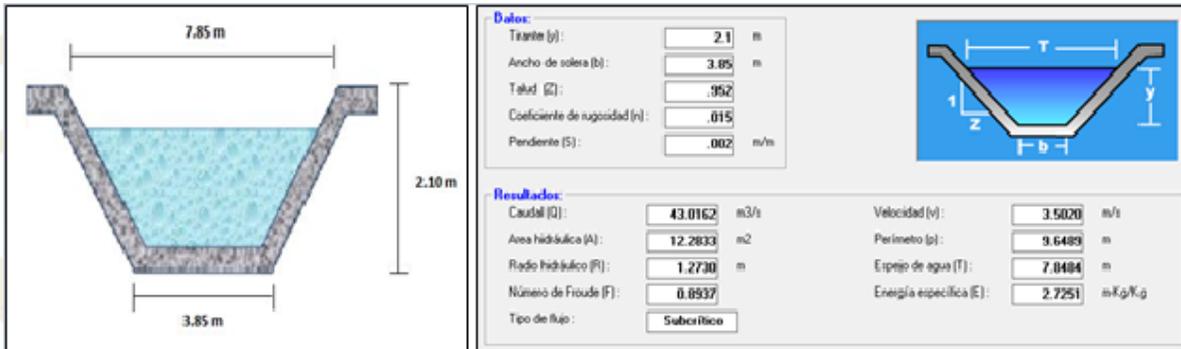
Figura 13. Capacidad hidráulica del canal (Fuente: HCanales, 2013)

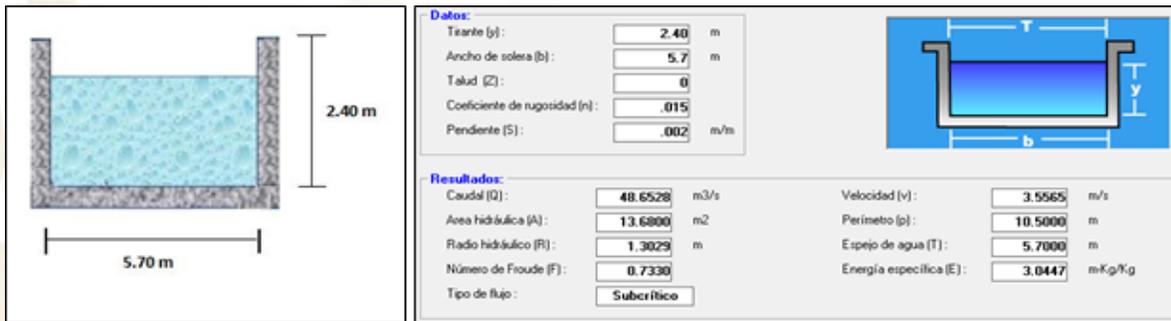
colonia Santa Fe no se registraron descargas sanitarias ni pluviales al canal; no obstante, cuando pasa por la colonia Villa Fontana y Humaya se incorporan descargas pluviales mediante tuberías (figura 15 a 19). Existen varios puentes vehiculares, los cuales tienen una altura aproximada de **2.40** m a la base inferior del canal, mismos que fueron rebasados por los escurrimientos pluviales. En estos puntos la sección del canal es rectangular.

Figura 14. Sección y capacidad hidráulica en los puentes y en el tramo final del canal en la colonia Humaya, ciudad de Culiacán (Fuente: HCanales, 2013)

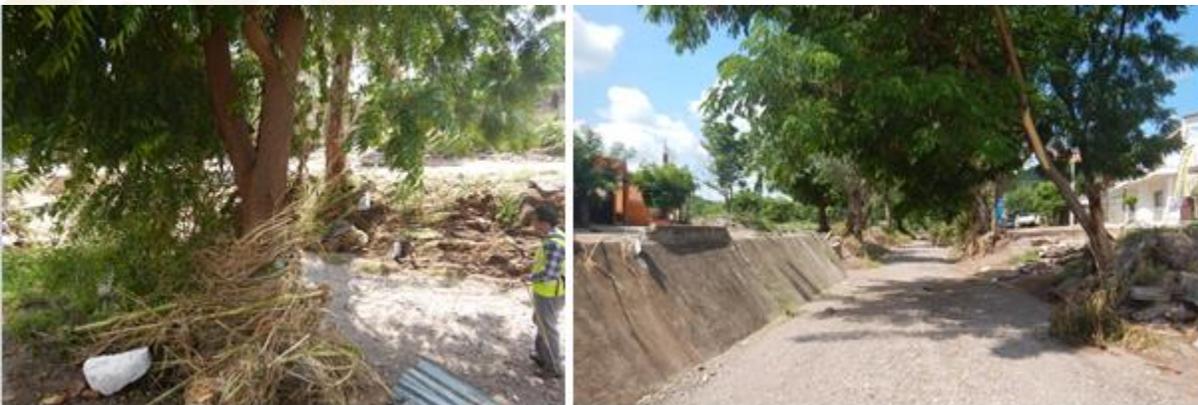
Figura 15. Inicio del canal pluvial en los límites de la colonia Santa Fe, ciudad de Culiacán

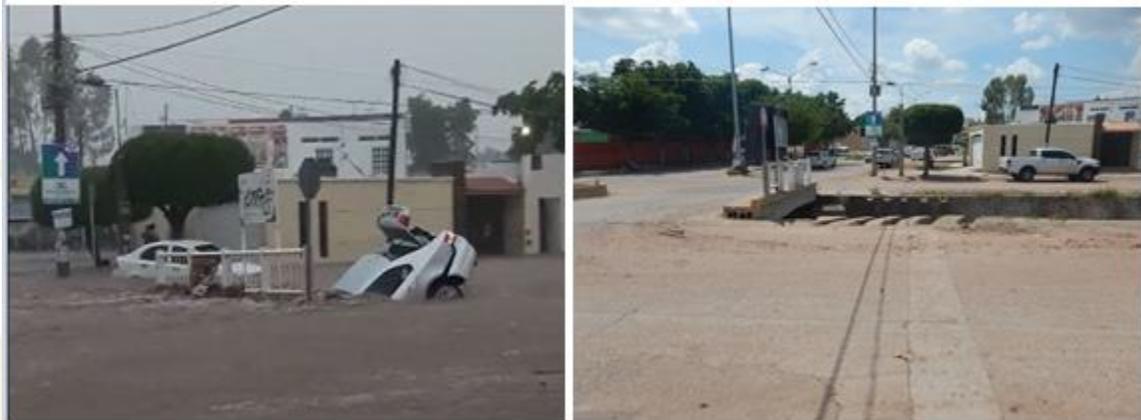
Figura 16. Arrastre de vehículos. El agua superó la altura del canal en la colonia Santa Fe, ciudad de Culiacán

En el caso del dren pluvial de la colonia Santa Fe, la presencia de precipitaciones intensas generadas por la depresión tropical sobrepasó la capacidad de diseño, ya que no se tienen aportaciones considerables aparte de las pluviales. Es probable la influencia del nivel de descarga que se presentó hacia el río Culiacán, el cual se origina en la presa Adolfo López Mateos, en el municipio de Badiraguato. Por ello, se tiene que revisar si ocurrieron desfuegos durante las fechas previas y durante la inundación.

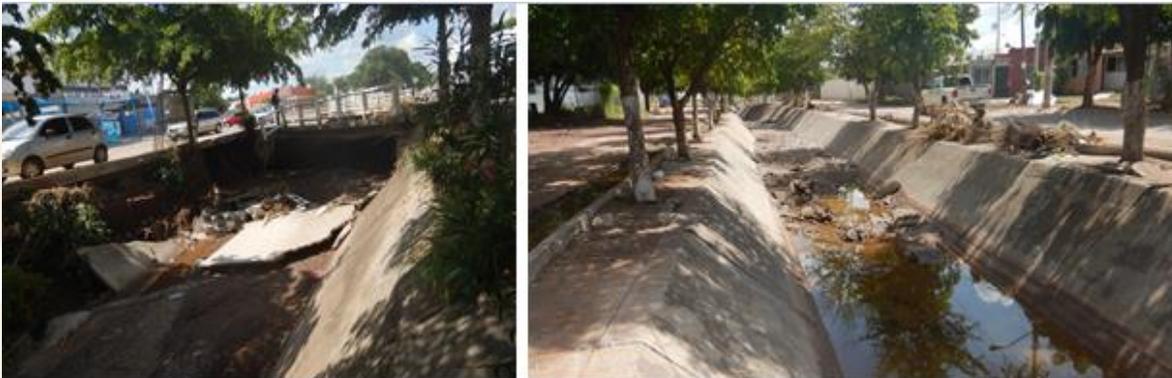
Figura 17. Afectaciones y azolve en el canal pluvial de la colonia Santa Fe, ciudad de Culiacán

Por otra parte, se observó que la basura y el arrastre de escombros es una causa significativa de las inundaciones al obstruir el flujo del agua.

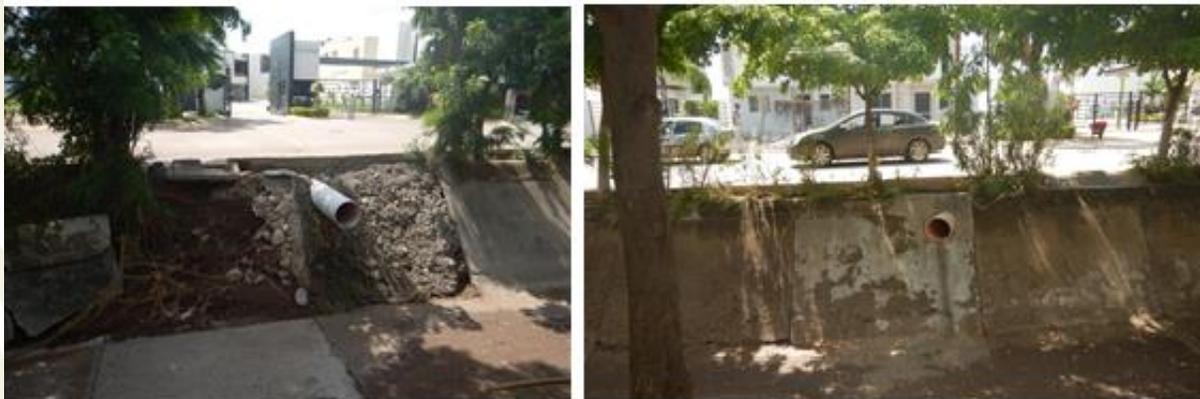
Figura 18. Descargas pluviales hacia el canal en la colonia Villa Fontana, ciudad de Culiacán

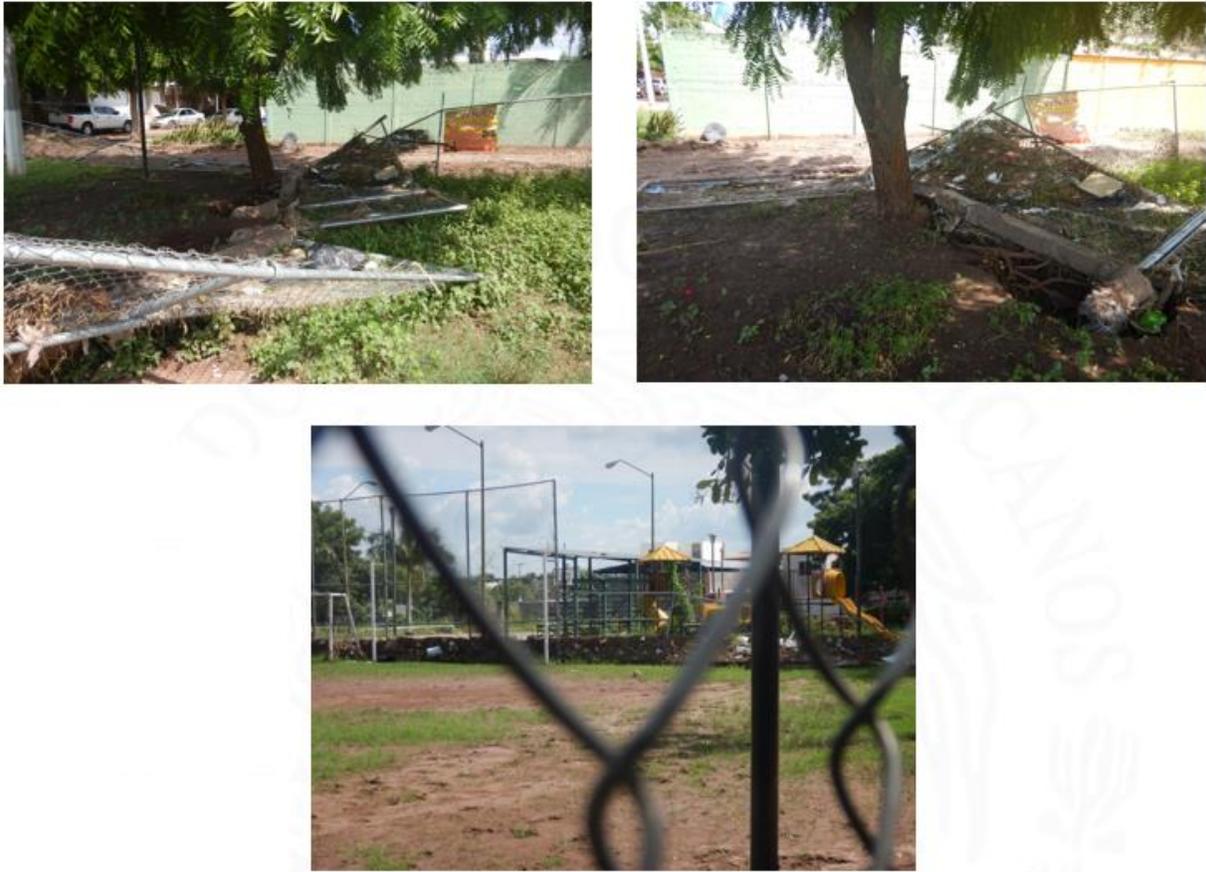
Figura 19. Acumulación de basura y colapso de reja en deportivo de Villa Fontana, ciudad de Culiacán

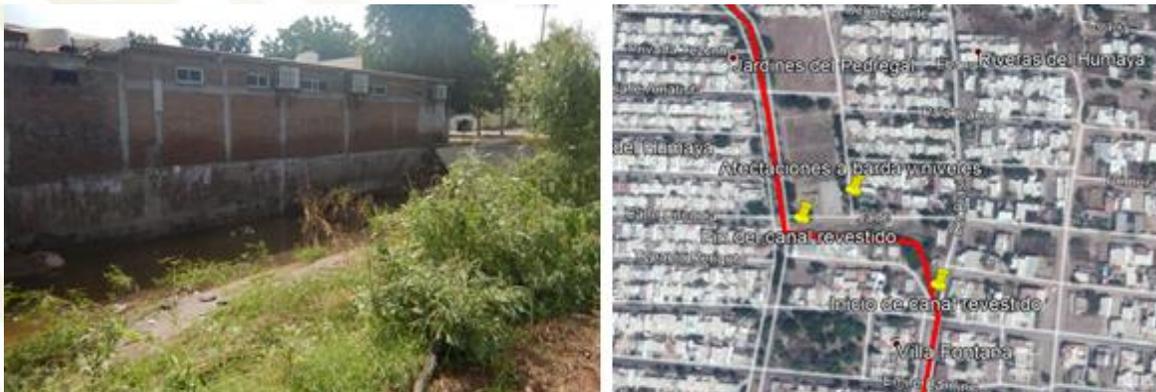
Figura 20. Tramo del canal sin revestimiento y con cambios bruscos de dirección, ubicado en la colonia Villa Fontana, ciudad de Culiacán

De acuerdo con la figura 20, el cambio brusco de dirección del canal y las construcciones pudieron generar remanso y acumulación de agua pluvial en esa zona.

En el sitio donde el canal abierto se transforma en uno cerrado, la capacidad hidráulica de conducción se restringe a la estimada según la sección del mismo, siendo ésta de $48.65\text{m}^3/\text{s}$; es probable que al superarse dicho gasto, se haya generado un remanso aguas arriba.

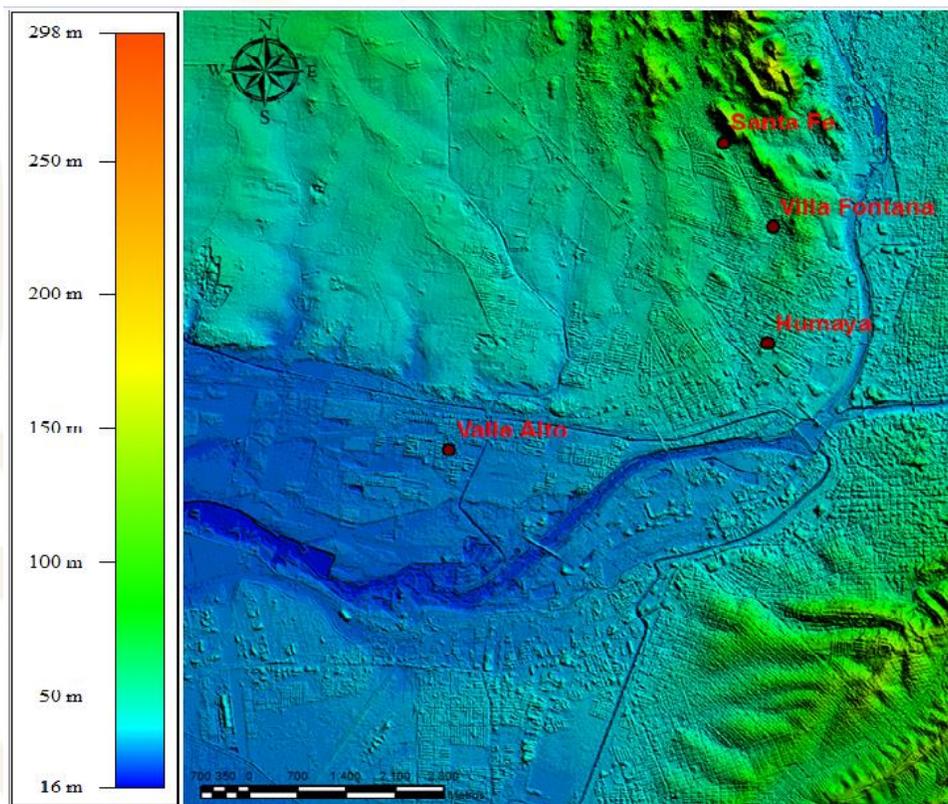
Con los datos de LIDAR, en la figura 21, se observa que las colonias afectadas por inundación fueron Valle Alto, Villas del Río Elite y Villas del Río, localizadas en zonas bajas que forman parte de la llanura de inundación en el cambio de dirección del río Culiacán.

Figura 21. Ubicación de las colonias que fueron afectadas por inundación, con base en el recorrido en campo en la ciudad de Culiacán (Fuente: INEGI, 2011)

Por otra parte, las colonias Santa Fe, Villa Fontana y Humaya se localizan en una zona baja, delimitada por elevaciones considerables, al este y oeste, lo que indica que es un dren natural.

- Calcular escenarios de inundación en las zonas urbanas identificadas con problemas de inundación, ya que se cuenta con información LIDAR, registros de tirantes alcanzados y zonas afectadas durante las inundaciones antes descritas. Con ello se podrá actualizar el atlas de riesgos de Sinaloa, que deberá incluir la infraestructura hidráulica existente, así como los bordos u obstrucciones sobre los ríos que no se habían considerado.

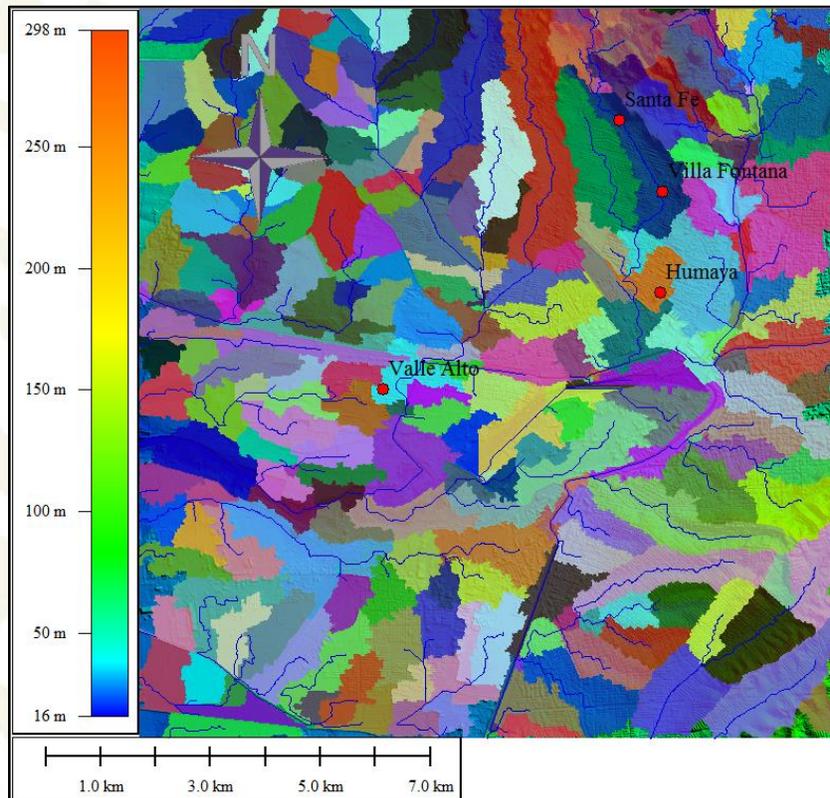
Se realizó un análisis para determinar las áreas de aportación y escurrimientos que se forman en los puntos analizados, como se muestra en la figura 22.

Figura 22. Áreas de aportación y escurrimientos obtenidos con datos LIDAR en la ciudad de Culiacán

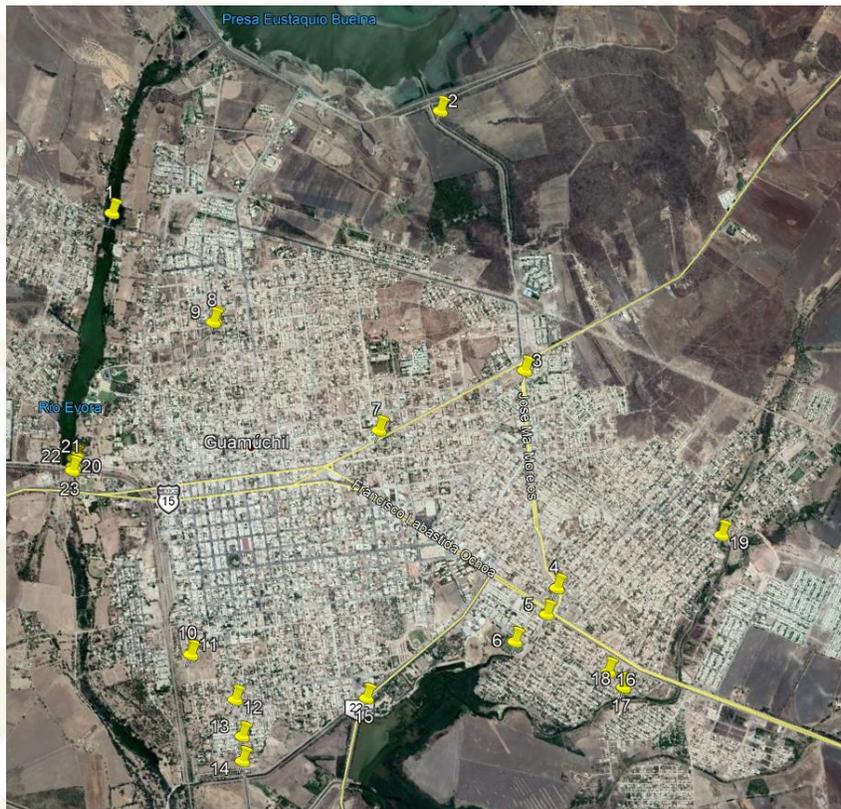
El 26 de septiembre se realizó un recorrido por la ciudad de Guamúchil, la cual se encuentra aguas abajo de la presa Eustaquio Buelna, y cuyo vertedor controlado da origen al río Évora. Se visitaron las colonias Niños Héroes, Las Garzas, Cuauhtémoc, Angostura Insurgentes, Tultita, Primero de Mayo y Renato Vega, que se localizan en la margen del río Évora y de los arroyos Pedro Infante y Zopilote (figura 23). Adicionalmente, se inspeccionó la cortina de la presa durante el desfogue de ese día.

Figura 23. Ubicación de los sitios que presentaron problemas de inundación, ciudad de Guamúchil (Fuente: Google Earth, 2018)

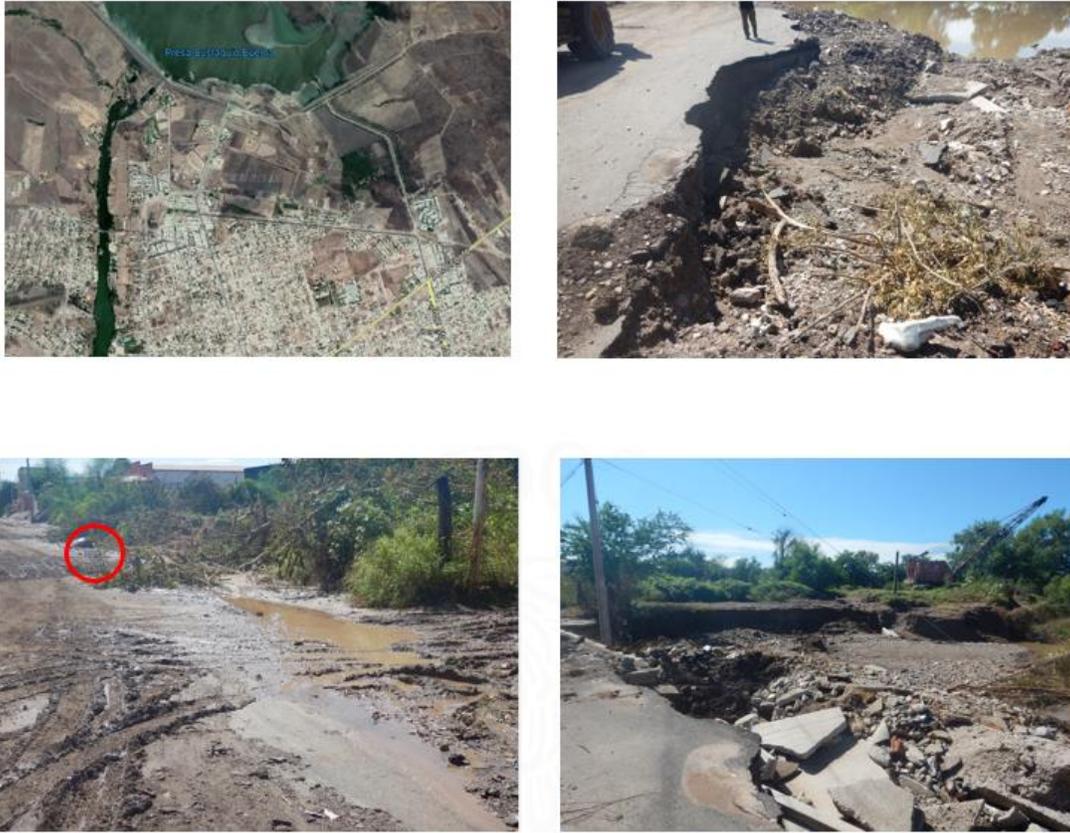
El primer punto fue un bordo sobre el río Évora, localizado 1.5 km aguas abajo de los vertedores, el cual permite el paso del agua mediante tuberías. Sin embargo, durante el desfogue de $500 \text{ m}^3/\text{s}$, el 20 de septiembre, el agua superó la altura del bordo e inundó ambas márgenes hasta un aproximado de **400 m**, lo que provocó erosión en el mismo y en la carpeta asfáltica, como se observa en la figura 24.

Figura 24. Afectaciones en el bordo sobrepasado por el caudal del río Évora, ciudad de Guamúchil

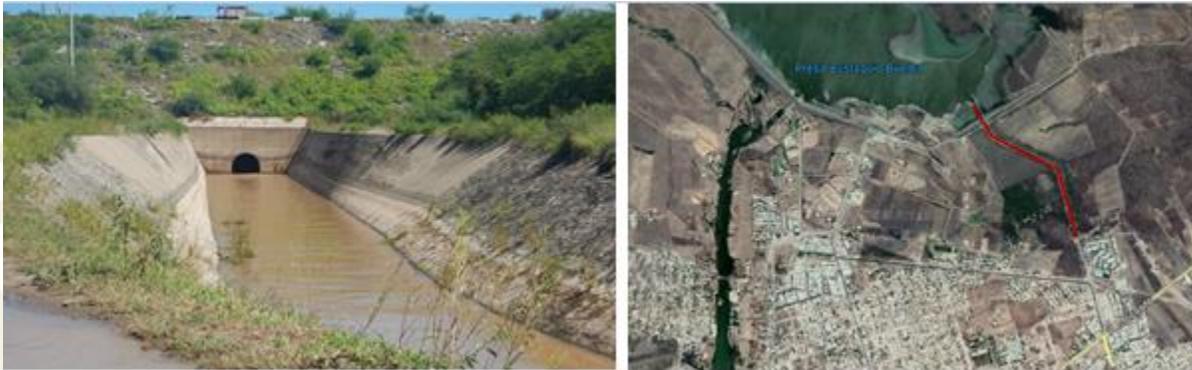
Ese mismo día se visitó la obra de toma de la presa (figura 25), la cual conduce un gasto de $40 \text{ m}^3/\text{s}$, a través de un canal a cielo abierto con una sección trapezoidal, que no fue medido debido a que se conoce la capacidad del mismo; dicho canal tiene una longitud de 1.15 km antes de ser conducido de manera subterránea por la ciudad.

Figura 25. Sección y recorrido del canal de la obra de toma de la presa Eustaquio Buelna, ciudad de Guamúchil

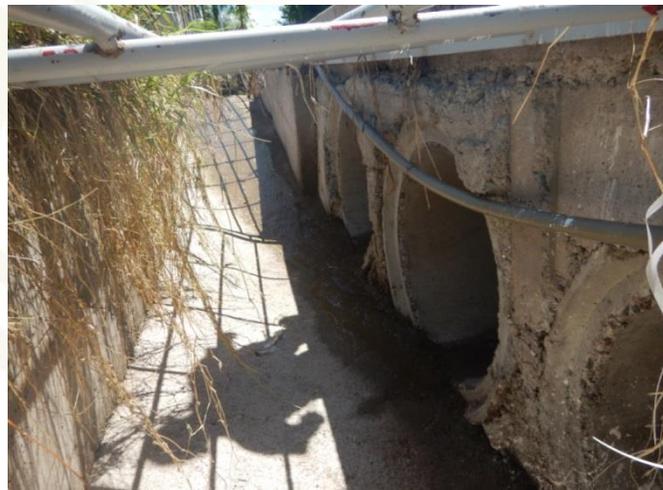
Este canal cerrado, que atraviesa gran parte de la ciudad, cuenta con rejillas para incorporar y desalojar los escurrimientos pluviales (figura 26), y de acuerdo con las autoridades locales, éstas favorecen la mitigación de las inundaciones en la zona centro de la ciudad (figura 27). Finalmente, se realizó la descarga en el río Évora mediante un segundo bordo, en el que el agua se represa para infiltración y potabilización (figura 28). La conducción se llevó a cabo mediante tres tuberías de 1 m de diámetro, lo cual representa una capacidad de conducción en conjunto de 3 m³/s.

Figura 26. Rejillas pluviales y conducción mediante tres tuberías de 1 m de diámetro ubicadas en la zona baja de la ciudad de Guamúchil

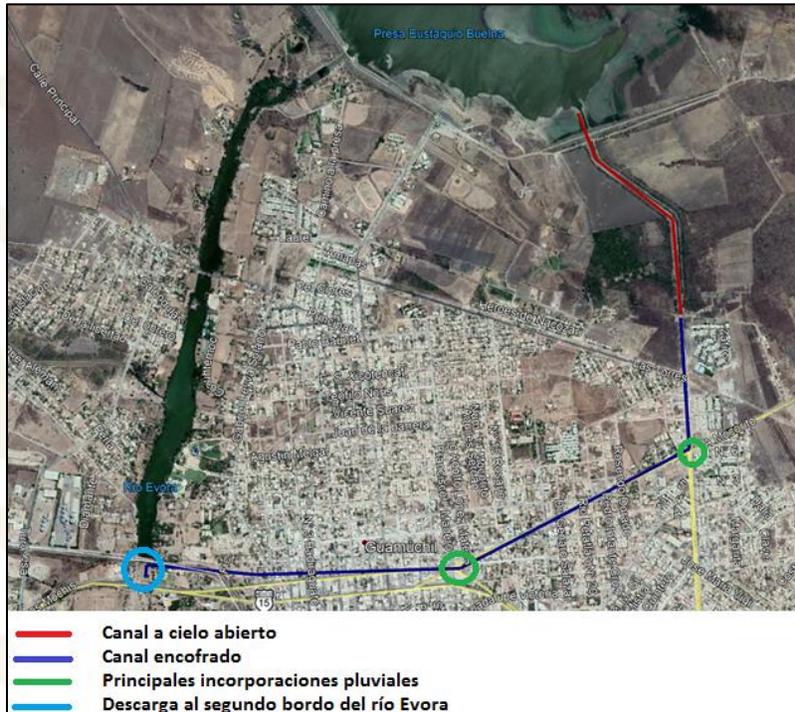
Figura 27. Recorrido del canal de la obra de toma de la presa Eustaquio Buelna, Guamúchil (Fuente: Google Earth, 2018)

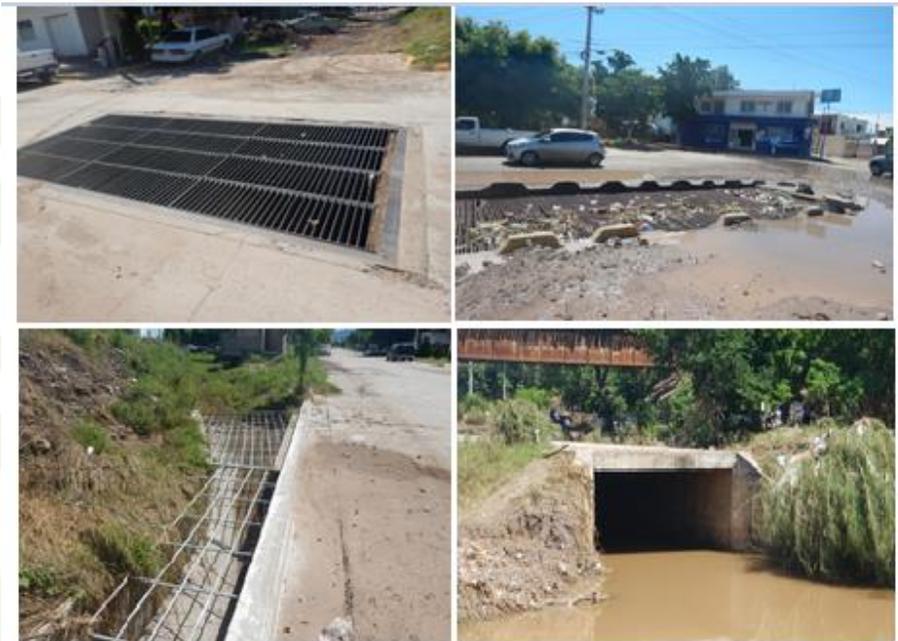
Figura 28. Rejillas pluviales y descarga al río Évora, ciudad de Guamúchil

En el punto de descarga antes mencionado, existe un bordo que tiene la finalidad de represar agua para alimentar una planta potabilizadora y de infiltración. Sin embargo, este bordo no cuenta con descargas de agua, por lo que en el desfogue de la presa, éste sufrió daños considerables, ya que la altura que alcanzó el agua en las pilas del puente fue de 3.80 m (figura 29 y 30). Además, derribó bardas y afectó varios camiones de una empresa de alimentos. Este incremento del nivel de agua posiblemente obstaculizó la descarga del canal que atraviesa la ciudad de manera subterránea y evitó que se desalojara el agua pluvial de la misma.

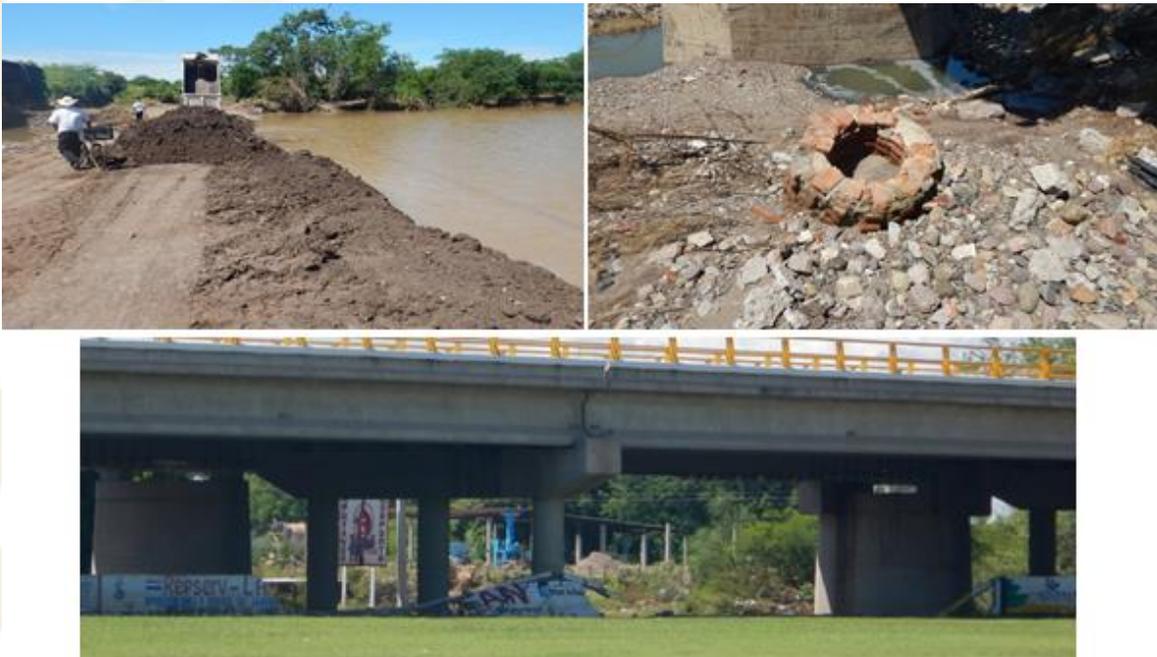
Figura 29. Reparación del bordo y afectaciones por inundación debido al desfogue de la presa Eustaquio Buelna, ciudad de Guamúchil

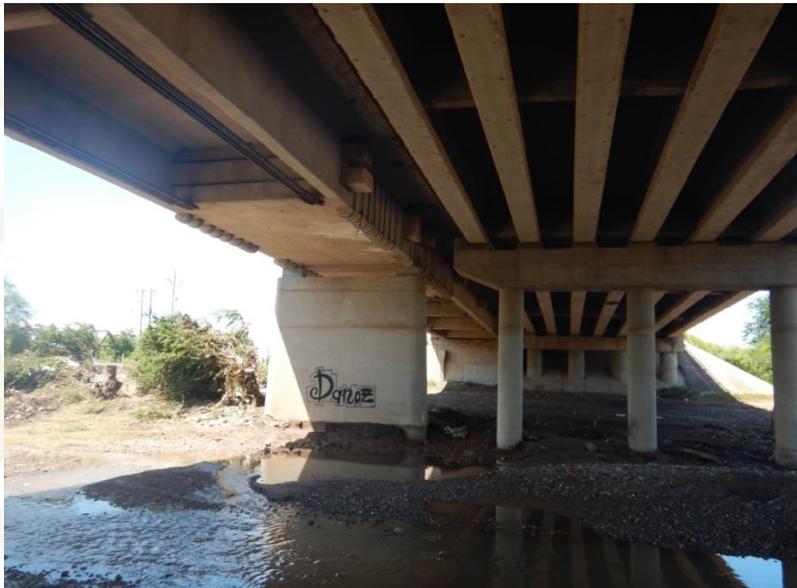
Figura 30. Marcas de tirantes alcanzados en las pilas de puente vehicular que atraviesa el cauce del río Évora, Col. Agustina Ramírez, ciudad de Guamúchil

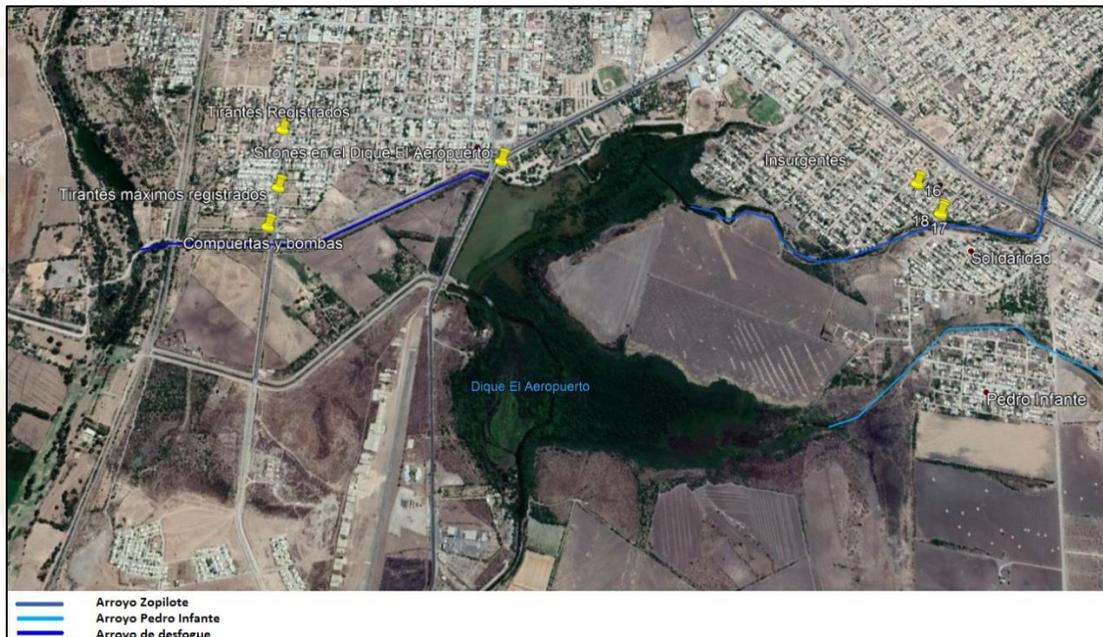
En las colonias Los Álamos, Las Garzas y Cuauhtémoc se registraron las mayores afectaciones con tirantes que alcanzaron 1 m (figura 31). Dichas colonias se encuentran en zonas bajas, sus escurrimientos pluviales se dirigen de forma superficial hacia la base de un arroyo que se origina en el dique El Aeropuerto (figura 32), y se incorporan mediante compuertas; éstas se encuentran en un nivel bajo del bordo del arroyo y presentan inundaciones frecuentes. Para atender lo anterior, se tiene una bomba para trasvasar el agua cuando las compuertas no lo permiten. En el evento del 19 y 20 de septiembre fueron necesarios dos equipos de bombeo para intentar desalojar el agua. Sin embargo, el arroyo se encontraba a su máxima capacidad, ya que el dique El Aeropuerto fue rebasado, a pesar de tener un sistema de sifones para drenarlo, una vez que el agua alcanza determinado nivel; esto favoreció las inundaciones en dichas colonias (figura 33 a 35). Hacia el dique desfogon los arroyos Zopilote y Pedro Infante, los cuales registraron desbordamientos en algunos puntos, sin afectación en la población.

Figura 31. Localización del dique, arroyos y colonias afectadas por inundación en la ciudad de Guamúchil

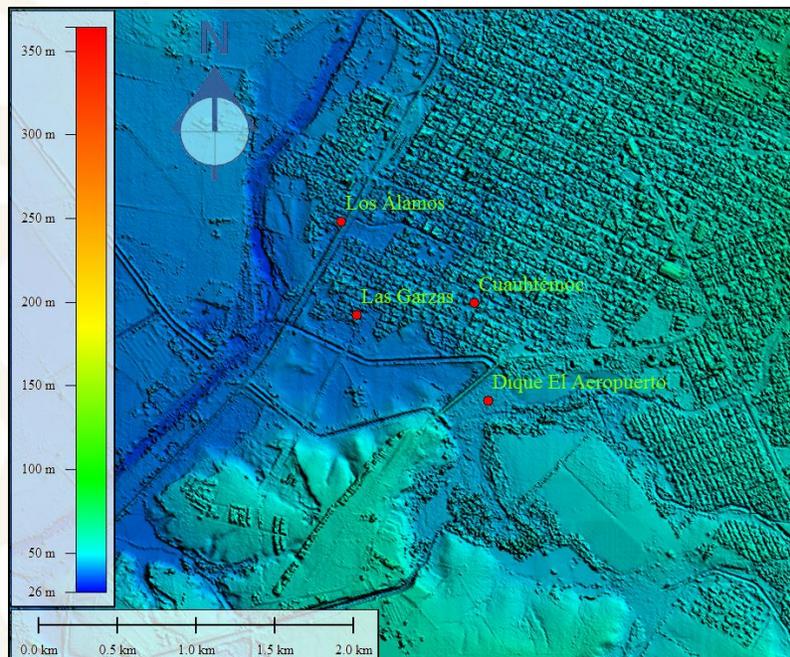
Figura 32. Ubicación de las colonias más afectadas por inundación que se encuentran aguas abajo del dique El Aeropuerto, ciudad de Guamúchil (Fuente: INEGI, 2011)

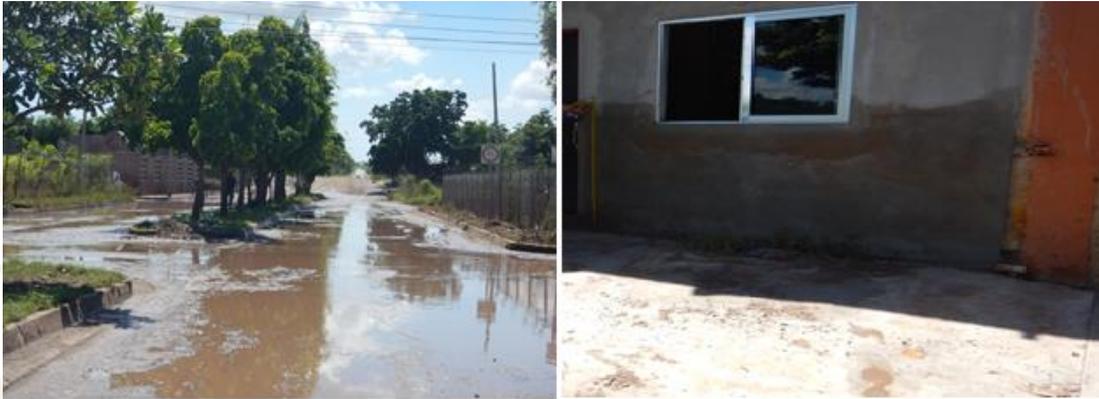
Figura 33. Colonias afectadas y tirantes de agua visibles en la colonia Cuauhtémoc, ciudad de Guamúchil

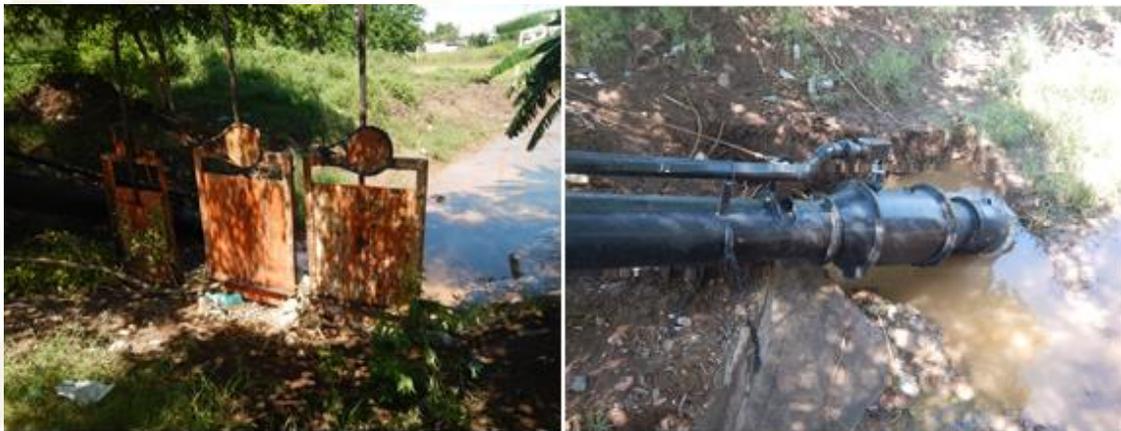
Figura 34. Compuertas y bombas para conducir escurrimientos superficiales de la colonia Las Garzas hacia el dren dique Aeropuerto, ciudad de Guamúchil

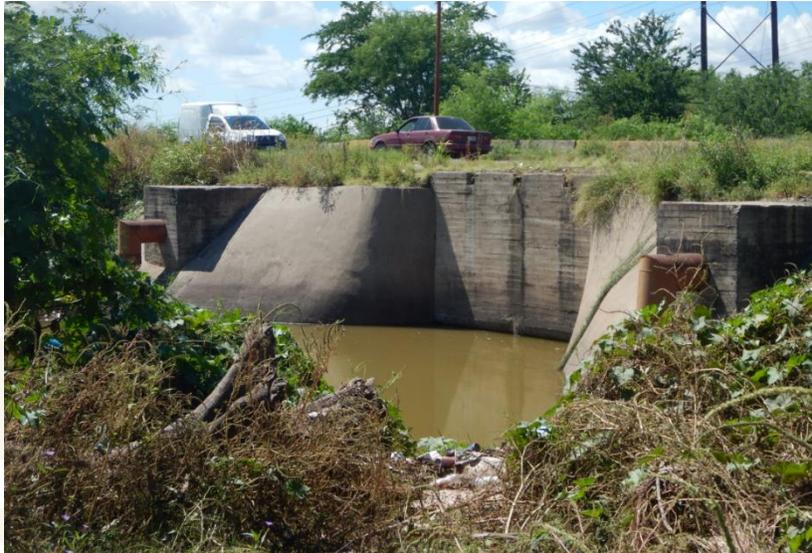
Figura 35. Sifones del dique Aeropuerto, que fue rebasado durante la inundación del 19 de septiembre, ciudad de Guamúchil

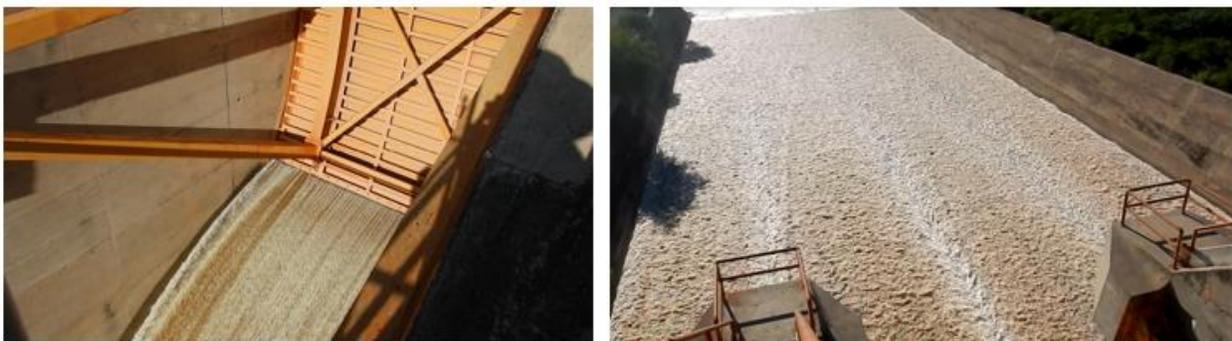
Finalmente, el 26 de septiembre, se accedió a la cortina de la presa Eustaquio Buelna, con el propósito de registrar un nuevo desfogue de la presa, que inició aproximadamente a las 14:00 h. La información de la operación de las compuertas se recibió de las oficinas centrales en la Ciudad de México, ya que las autoridades locales desconocían de ésta. Los datos proporcionados por los operadores de la presa fue una descarga controlada de 80 m³/s en los vertedores y 30 m³/s en el canal de la obra de toma (figura 36).

Figura 36. Descarga por vertedor de la presa Eustaquio Buelna, 26 de septiembre de 2018

- Contar con una mayor coordinación entre los operadores de las presas y Protección Civil, con la finalidad de reducir pérdidas materiales y humanas por inundaciones ocasionadas por el desfogue de las mismas.
