SISTEMA NACIONAL DE PROTECCIÓN CIVIL CENTRO NACIONAL DE PREVENCIÓN DE DESASTRES

IDENTIFICACIÓN DE SITIOS INUNDABLES EN EL ESTADO DE SINALOA, A PARTIR DE LAS PRECIPITACIONES INTENSAS DE LA DEPRESIÓN TROPICAL NÚM 19-E, DEL OCÉANO PACÍFICO

Informe preparado para el CENAPRED
Subdirección de Riesgos por Inundación
Dirección de Investigación
Noviembre, 2018

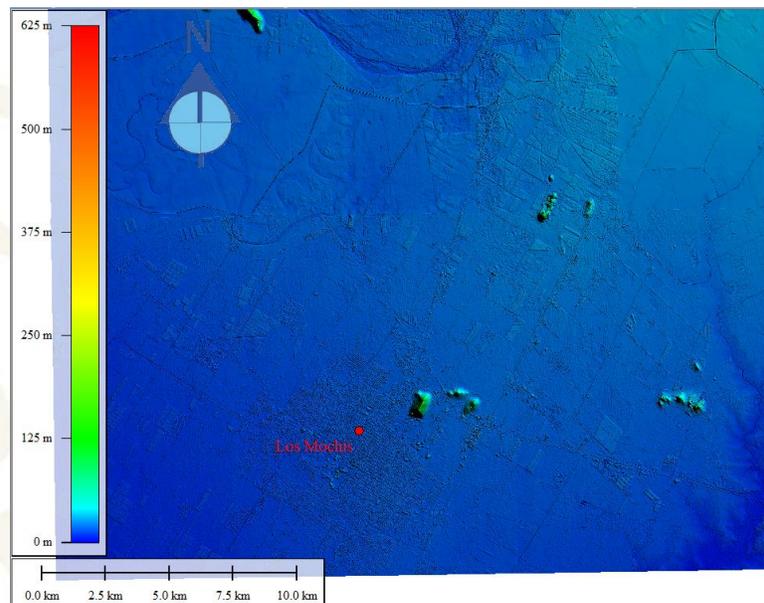
Figura 38. Representación topográfica de Los Mochis con LIDAR. Se muestra que no hay diferencias considerables en las pendientes del terreno, es decir, es una zona plana. No se identifica una zona baja hacia donde se dirijan los escurrimientos (Fuente: INEGI, 2011)

En la figura 38 se observa que la zona urbanizada de Los Mochis se localiza en una planicie con poca pendiente, lo que favorece la presencia de inundaciones generadas por precipitaciones extraordinarias. Así mismo, los canales que atraviesan la ciudad, como el dren Juárez, transportan agua de cuencas que se encuentran aguas arriba hacia la ciudad; y provocan la saturación de las descargas pluviales y sanitarias que la población realiza sobre el mismo. Dicha situación ocasionó que las autoridades retomaran la formulación de proyectos para desviar este dren fuera de la ciudad, pero hasta el momento carece de implementación, ya que fueron propuestos desde hace varios años sin haberse concluido porque se encuentran en cartera de espera.

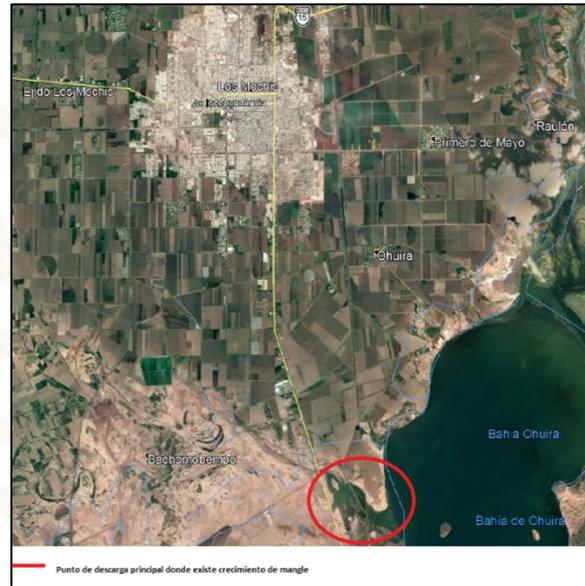
Los drenes y canales conducen los escurrimientos a la bahía Ohuira; al respecto las autoridades locales indicaron que se genera un tapón hidráulico que impide las descargas, debido al crecimiento de mangle en la bahía (figura 39 a figura 42).

Figura 39. Ubicación de la descarga con problemas de crecimiento de mangle en la bahía de Chuirá, ciudad de Los Mochis (Fuente: Google Earth, 2018)

- En el caso de Los Mochis, se debe revisar la viabilidad de los proyectos que se han propuesto, tanto para desviar el dren Juárez del centro de la ciudad, como para optimizar la descarga de los drenes en la bahía Ohuira, con el objeto de evitar desastres similares en el futuro.

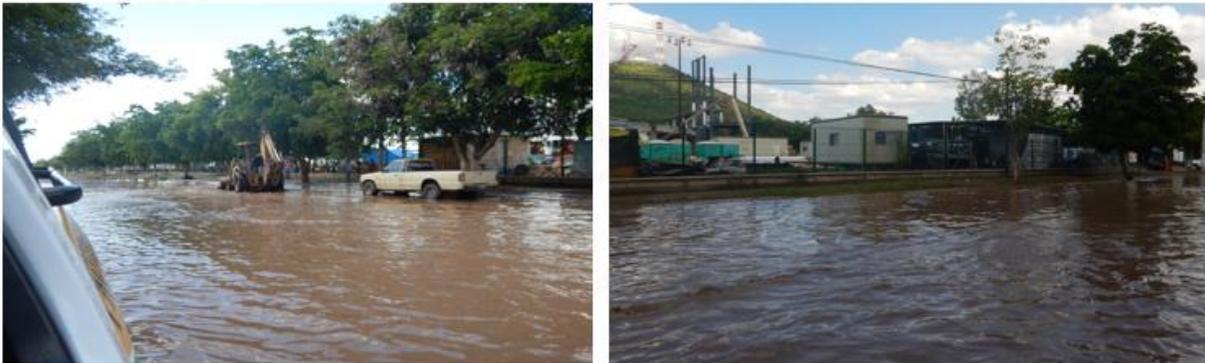
Figura 40. Colonias Residencial Deportiva y La Serena Residencial afectadas por inundaciones. La altura del agua todavía es de 0.30 m, después de ocho días de haber ocurrido la depresión tropical, ciudad de Los Mochis

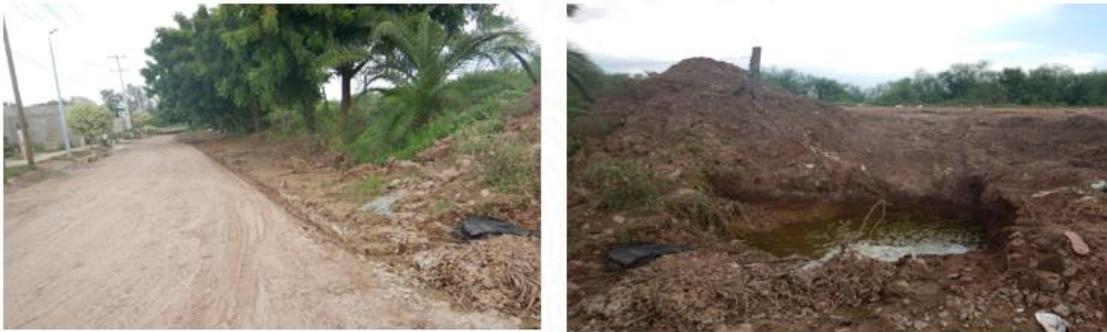
Figura 41. La colonia Residencial Aurora se encuentra por debajo del nivel del bordo del canal, lo que representa un peligro en caso de que el canal se desborde en ciudad de Los Mochis

- Revisar, y en su caso modificar, el plan de desarrollo urbano de Los Mochis, ya que algunas colonias se localizan debajo del nivel de las márgenes de los drenes, algunos de los cuales conducen descargas sanitarias que pueden afectar a la población en caso de nuevas inundaciones.

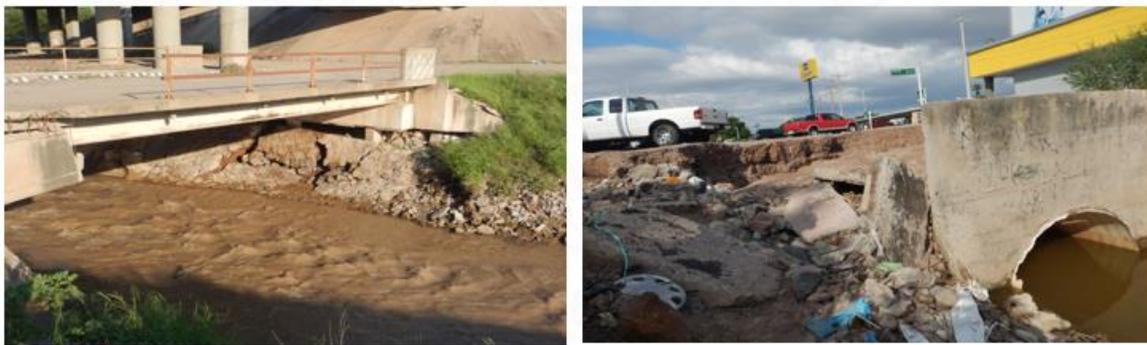
Figura 42. Afectaciones en puentes que cruzan los canales de la ciudad de Los Mochis

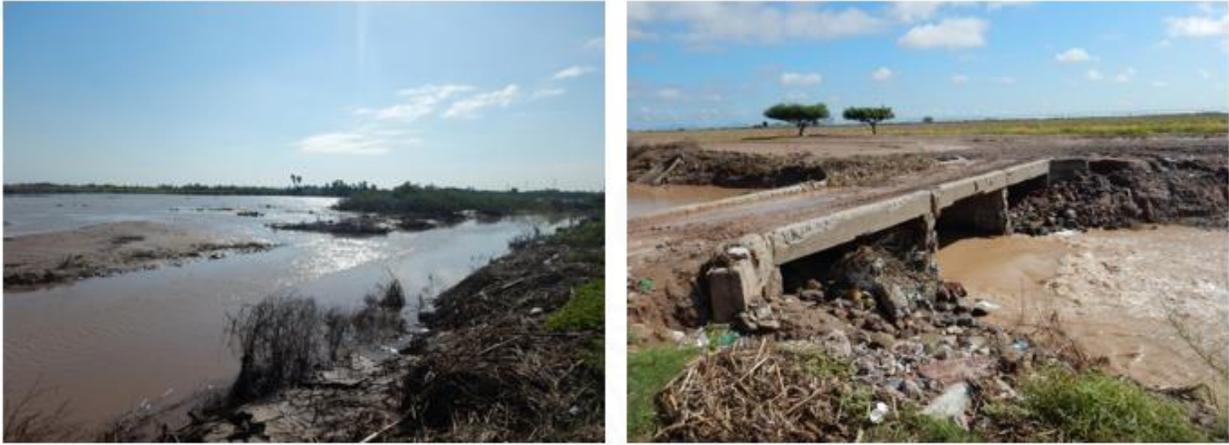
El 28 de septiembre se llevó a cabo una visita a los canales del Módulo de Riego Santa Rosa (figura 43), los cuales registraron afectaciones en puentes y deslaves en las márgenes. Sin embargo, no todos los canales se dirigen a la ciudad, ya que una parte desemboca en un estero donde se generó una inundación importante, cerca de las empresas localizadas en las afueras de la ciudad.

Figura 43. Estero y afectaciones en los canales de riego del Módulo Santa Rosa, ciudad de Los Mochis

Por lo anterior, la mayoría de estos canales tienen un control en los flujos de conducción, así como compuertas para desviar los escurrimientos hacia zonas amplias inundables en caso de un evento extraordinario, por lo que no todos influyen en la conducción de agua hacia la ciudad de Los Mochis.
