**ESTUDIOS DE TOMOGRAFÍA ELÉCTRICA Y
GEORRADAR EN LOS MUNICIPIOS DE LERDO,
DURANGO Y TORREÓN, COAHUILA, A FIN DE
IDENTIFICAR ZONAS DE PELIGRO O RIESGO
POR POSIBLES HUNDIMIENTOS DEL TERRENO**

Subdirección de Riesgos Sísmicos

LERDO, DURANGO

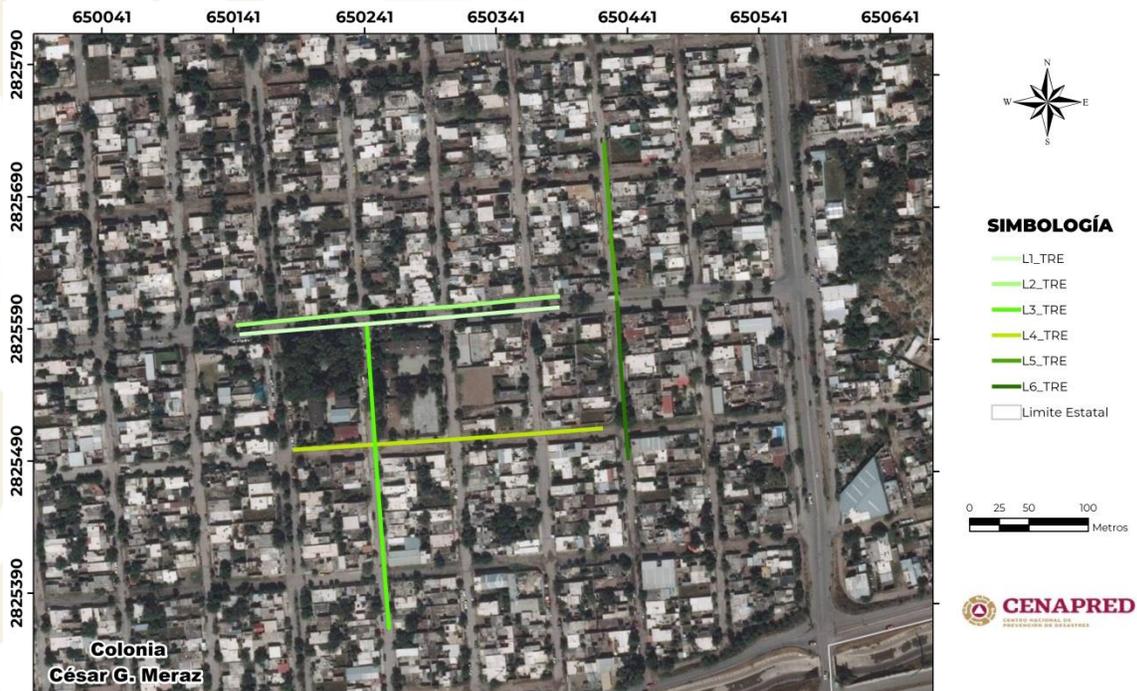
Figura 3 Área de exploración geofísica con el método de Tomografía de Resistividad Eléctrica (TRE)

Las figuras 3 y 4 presentan un mapa con la exploración geofísica realizada, TRE y GPR además de las tablas con coordenadas y volumen de obra para cada técnica.

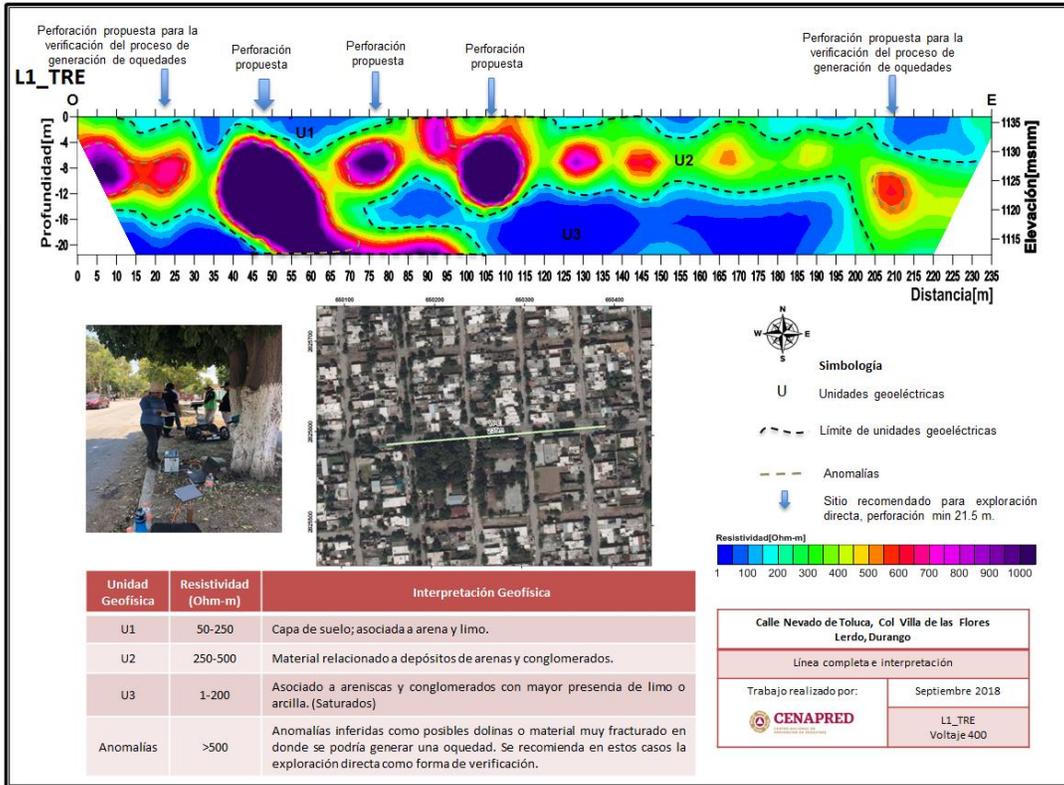
Figura 5 Perfil L1_TRE obtenido en la calle Nevado de Toluca, donde se muestran las diferentes unidades geoelectricas propuestas y se indica la zona (morada) con altos valores resistivos que pueden asociarse a cavidades

En el perfil de tomografía eléctrica L1_TRE se presenta una anomalía muy marcada en la parte oeste, donde pudiera existir una cavidad, en color morado. Así mismo, bajo la anomalía se observa una zona de saturación (unidad U3) a lo largo de toda la línea L1_TRE; la evidencia que se observa superficialmente indica la posible presencia de erosión interna y causa de la subsidencia diferencial. En la línea L1_GPR se observa una tendencia no homogénea debido a cambios en los materiales, por posibles rellenos.

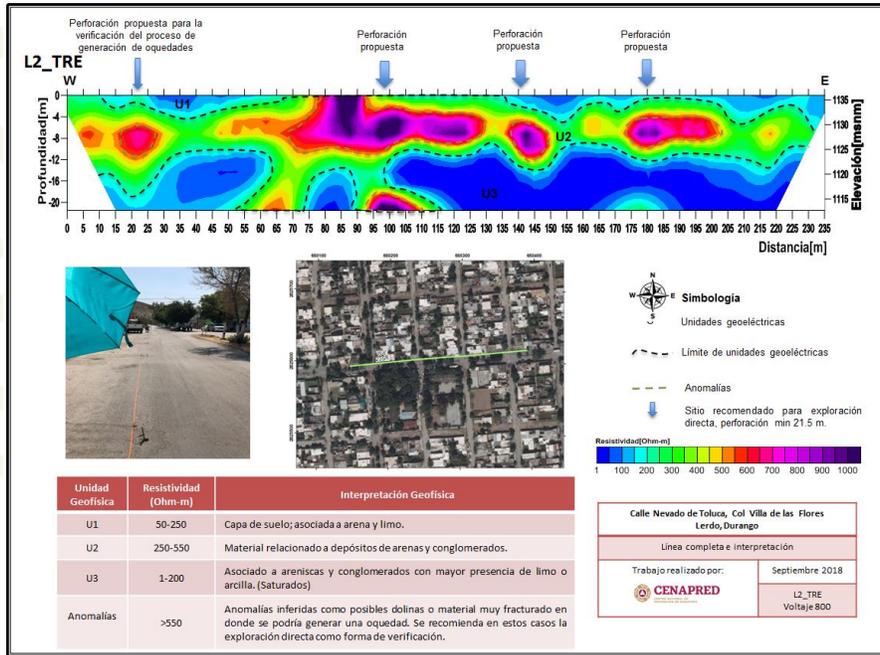
Figura 6 Perfil L2_TRE obtenido en la calle Nevado de Toluca, donde se muestran las diferentes unidades geoelectricas propuestas y se indica la zona (morada) con altos valores resistivos que pueden asociarse a cavidades

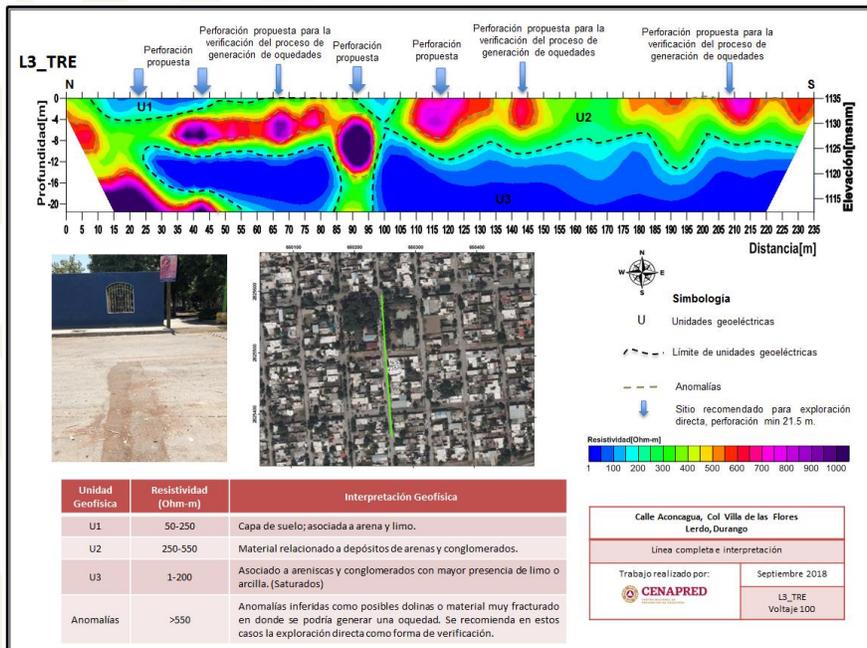
Figura 7 Perfil L3_TRE obtenido en la calle Aconcgagua, donde se muestran las diferentes unidades geoelectricas propuestas y se indica la zona (morada) con altos valores resistivos que pueden asociarse a cavidades

En el perfil de tomografía eléctrica L3_TRE, existen anomalías a partir del metro 33, a una profundidad de 5 m; éstas podrían indicar la formación de oquedades que se van haciendo más someras de norte a sur. En esta línea se observa una zona de saturación, como la unidad U3, a lo largo de toda la línea L3_TRE. La evidencia superficial indica la presencia de erosión interna, posible causa de la subsidencia diferencial. En la línea L2_GPR se presenta una tendencia no homogénea, además de ciertas anomalías que concuerdan con aquéllas de L3_TRE, en el metro 90 de los dos perfiles.

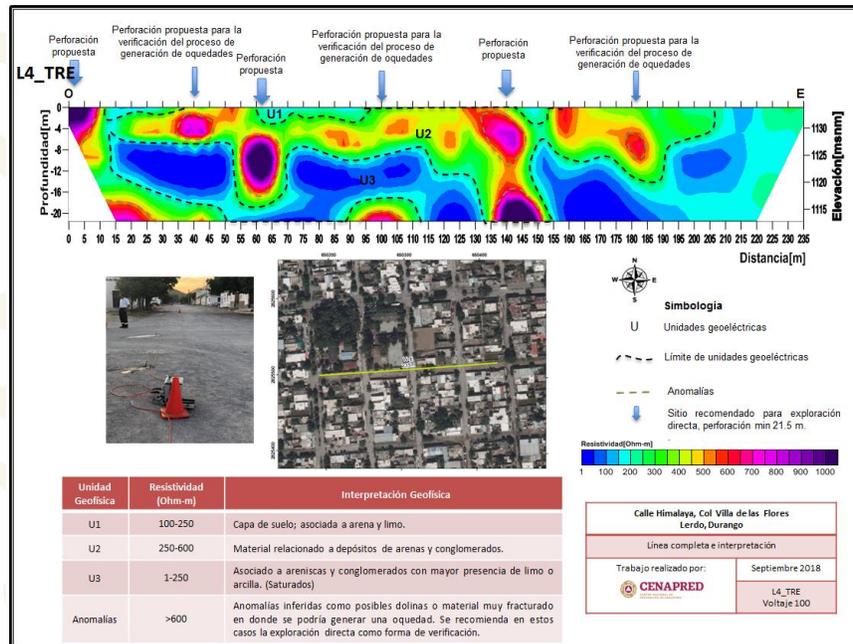
Figura 8 Perfil L4_TRE obtenido encalle Himalaya, donde se muestran las diferentes unidades geoelectricas propuestas y se indica la zona (morada) con altos valores resistivos que pueden asociarse a las cavidades

En la línea L4_TRE se tiene una distribución heterogénea en las resistividades, aunque aún se distinguen algunas anomalías muy bien marcadas. En L4_GPR no se observa alguna anomalía, lo cual se puede deber a alguna deficiencia en la calidad de los datos adquiridos.

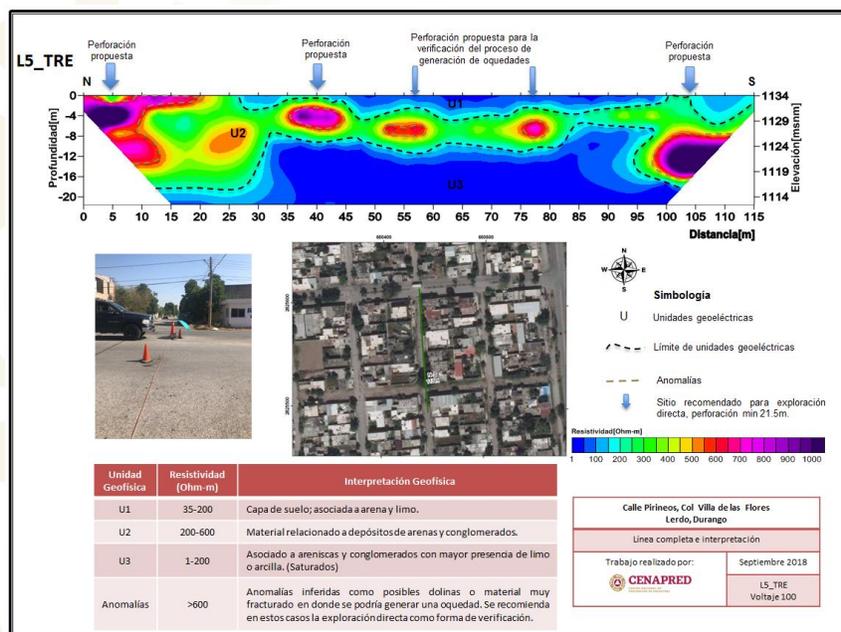
Figura 9 Perfil L5_TRE obtenido en la calle Pirineos, donde se muestran las diferentes unidades geoelectricas propuestas y se indica la zona (morada) con altos valores resistivos que pueden asociarse a cavidades

En el perfil de tomografía eléctrica L5_TRE y L6_TRE existe una anomalía muy clara en los primeros 18 m de profundidad, indicando la posible formación de cavidades (color morado). Así mismo, bajo la anomalía se tiene una zona de saturación, como la unidad U3, que se presenta a lo largo de las dos líneas. La evidencia superficial indica erosión interna que puede ocasionar subsidencia diferencial. En la línea L6_GPR se presentan algunas anomalías que se pueden correlacionar con las líneas de tomografía de resistividad eléctrica.

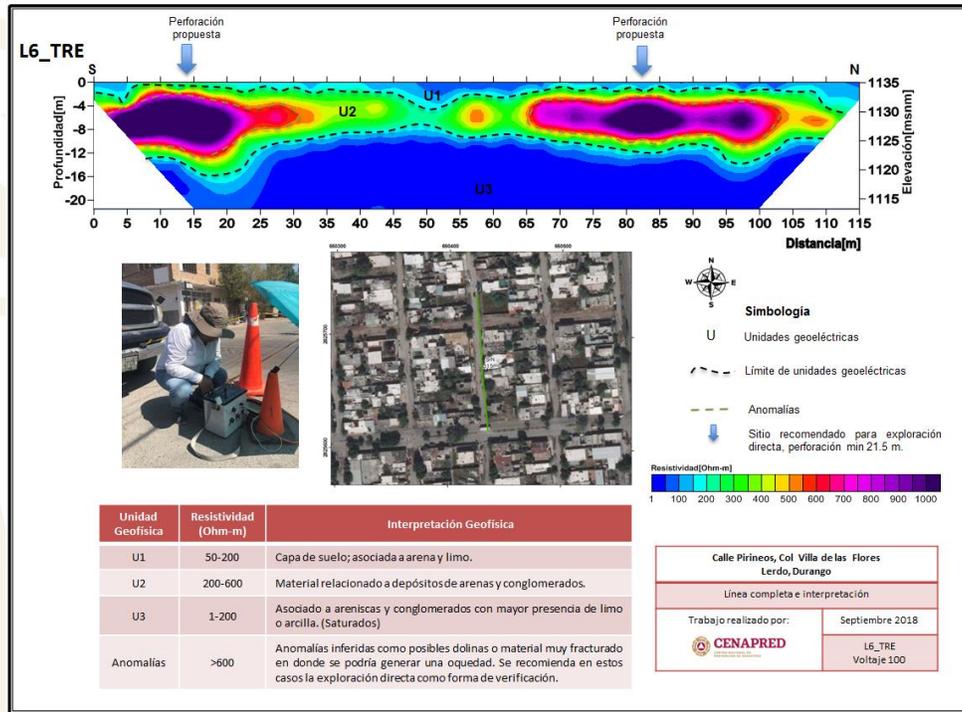
Figura 10 Perfil L6_TRE obtenido en la calle Pirineos, donde se muestran las diferentes unidades geoelectricas propuestas y se indica la zona (morada) con altos valores resistivos que pueden asociarse a cavidades

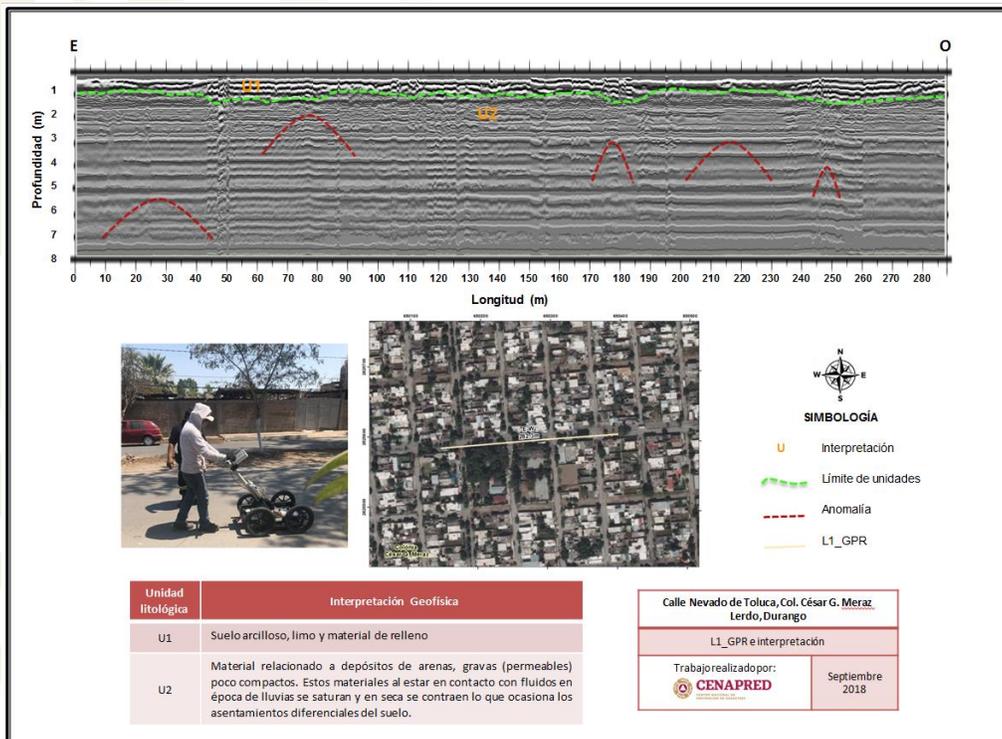
Figura 11 Radargrama obtenido en la L1_GPR con la antena de 250 MHz, en la calle Nevado de Toluca

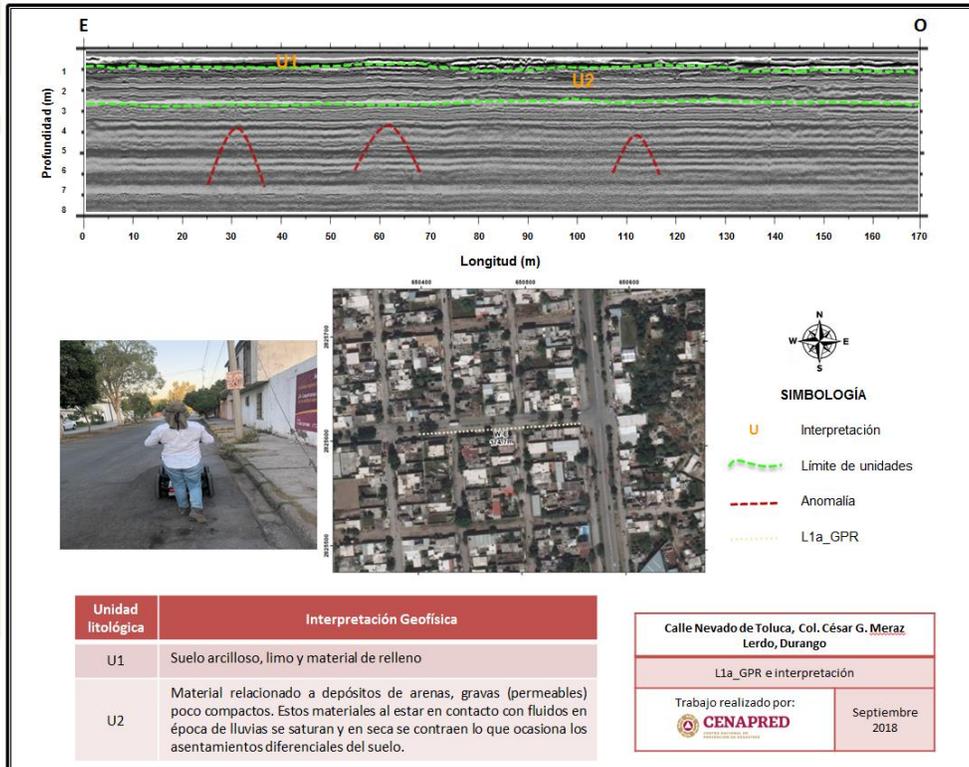
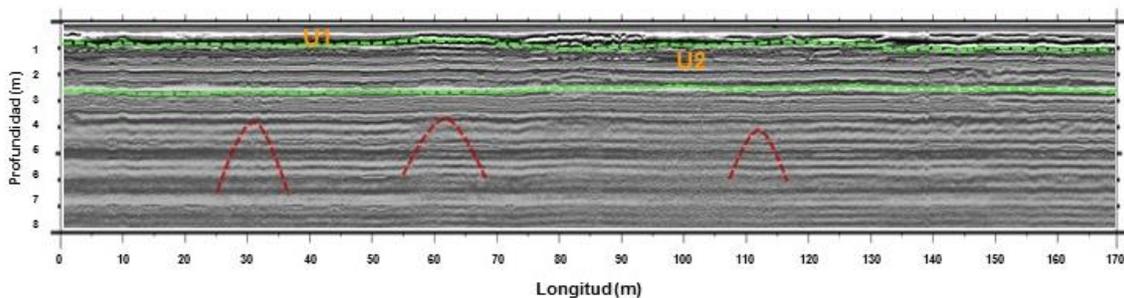
En el radargrama de la línea L1a_GPR se observan ciertas anomalías que pudieran estar relacionadas con oquedades en formación, ya que a nivel superficial se presenta agrietamiento en el asfalto y ligeras irregularidades en la calle.

Radargrama obtenido en la L1a_GPR con la antena de 250 MHz, en la calle Nevado de Toluca de la colonia César G. Meraz

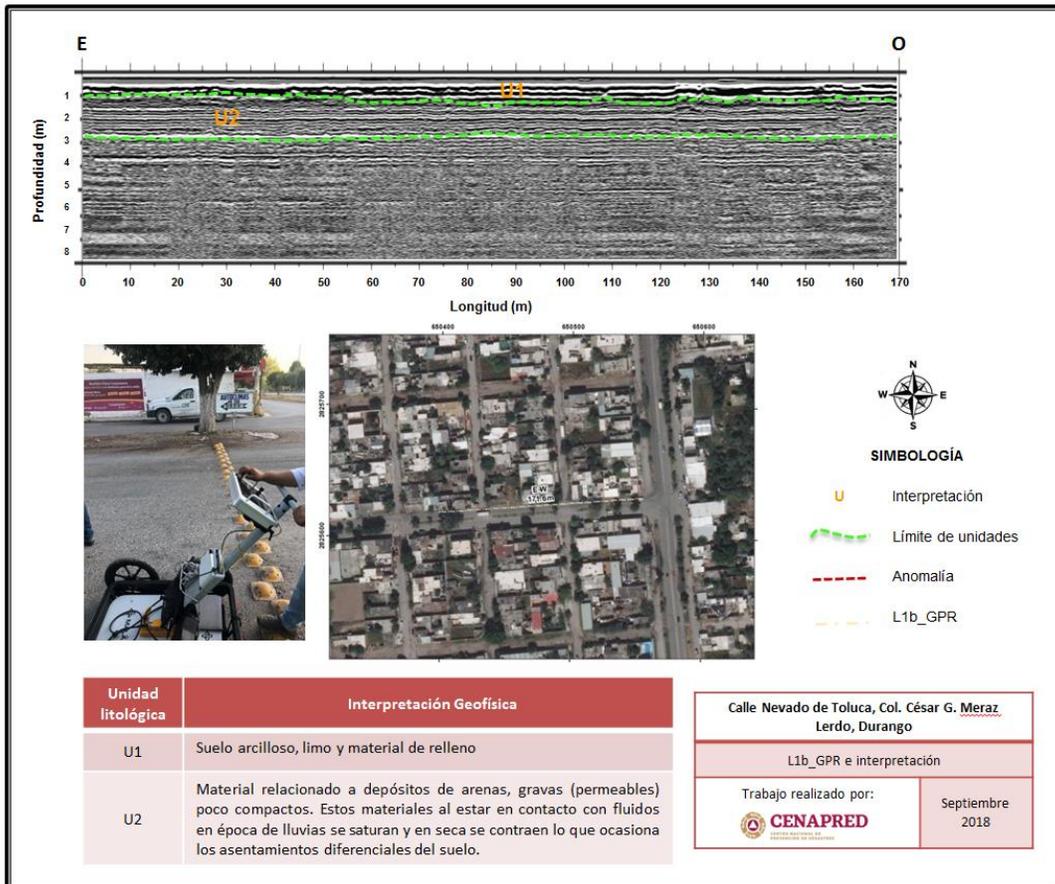
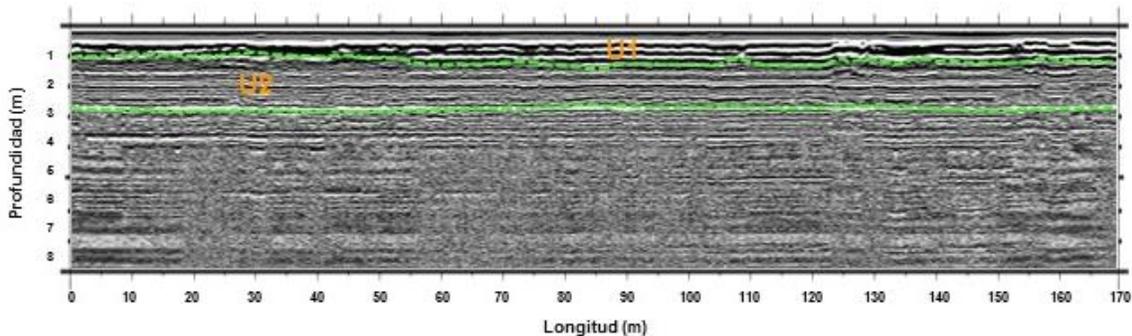
Entre las cotas 123 y 130 del radargrama de la línea L1b_GPR, se observa que en el pasado hubo trabajos de relleno por posibles hundimientos del suelo.

Radargrama obtenido en la L1b_GPR con la antena de 250 MHz, en la calle Nevado de Toluca de la colonia César G. Meraz

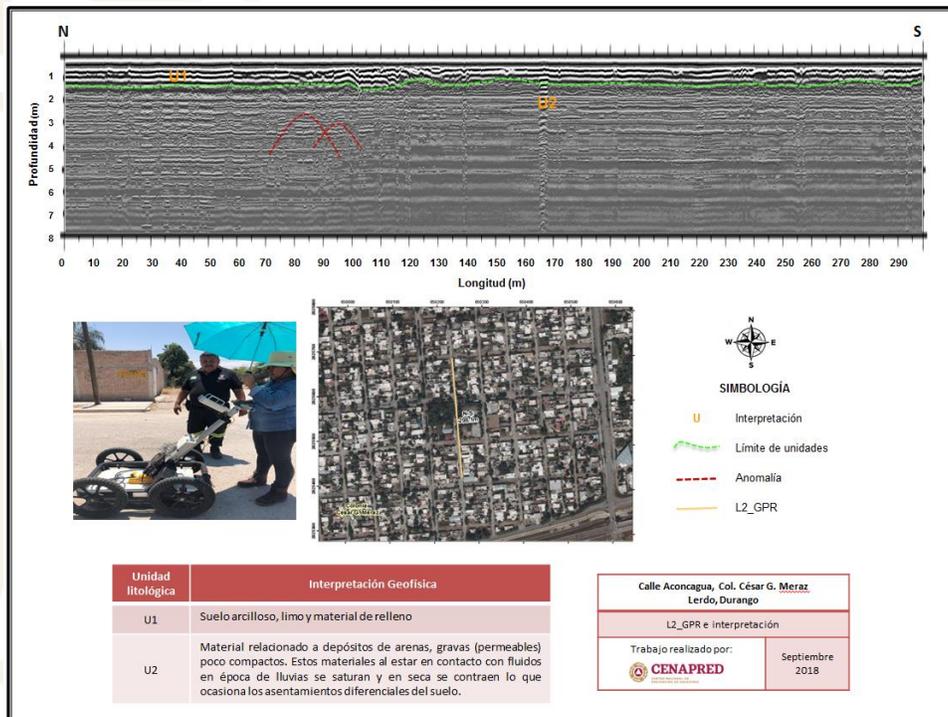
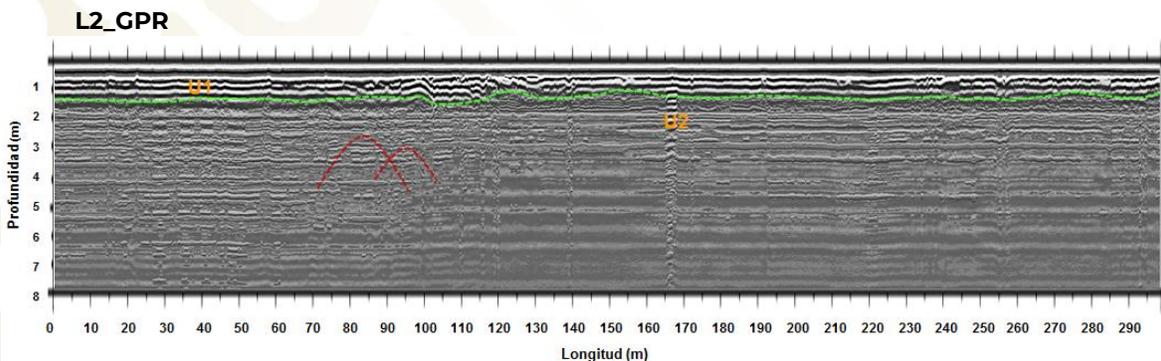
En el radargrama de la línea L2_GPR se observan entre las cotas 70 a 110 ciertas anomalías que pudieran estar relacionadas con la formación de oquedades ya que a nivel superficial se presenta irregularidades en la calle, tales como hundimiento diferencial.

Radargrama obtenido en la L2_GPR con la antena de 250 MHz, en la calle Aconagua, colonia César G. Meraz

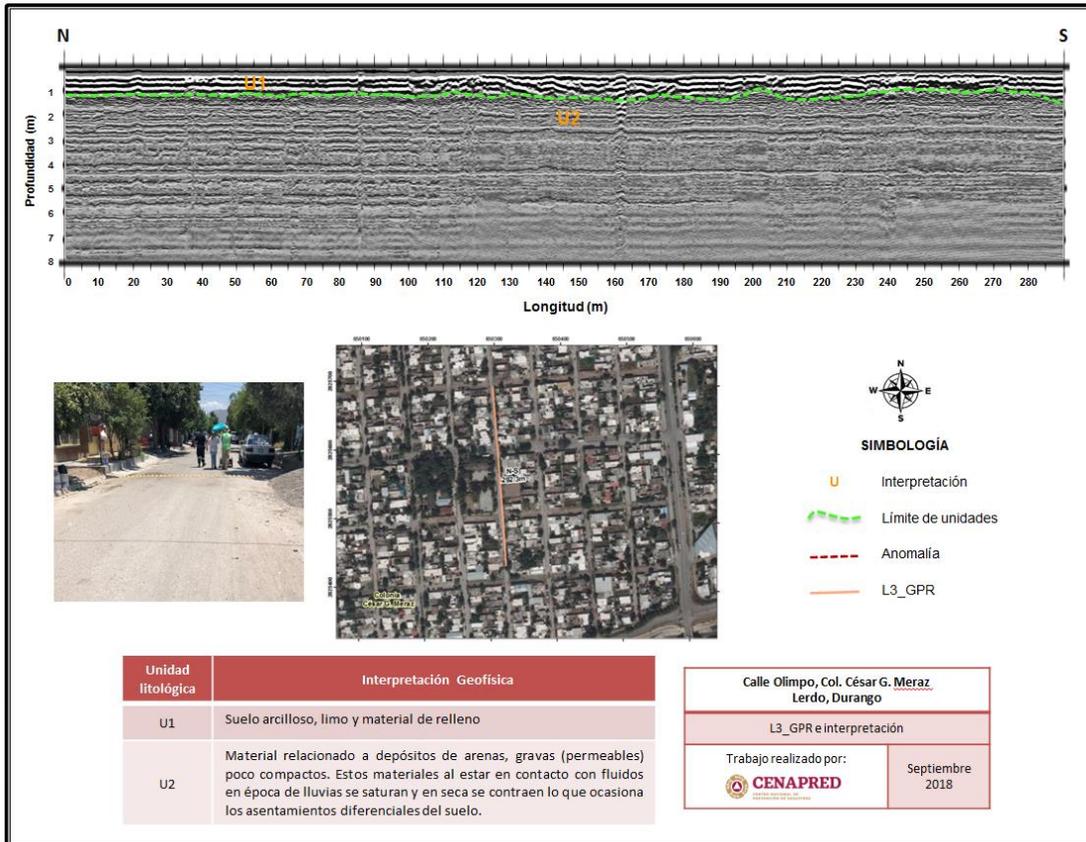
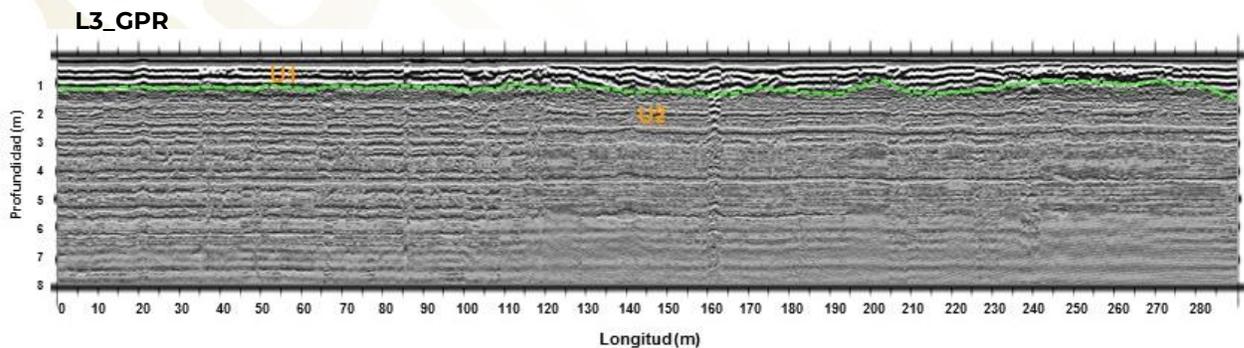
En el radargrama de la línea L3_GPR, se observa en el primer metro de profundidad el material está poco consolidado, desde los 110 m hasta 260 m, lo cual podría estar asociado a un asentamiento irregular en esa zona.

Radargrama obtenido en la L3_GPR con la antena de 250 MHz, en la calle Olimpo de la colonia César G. Meraz

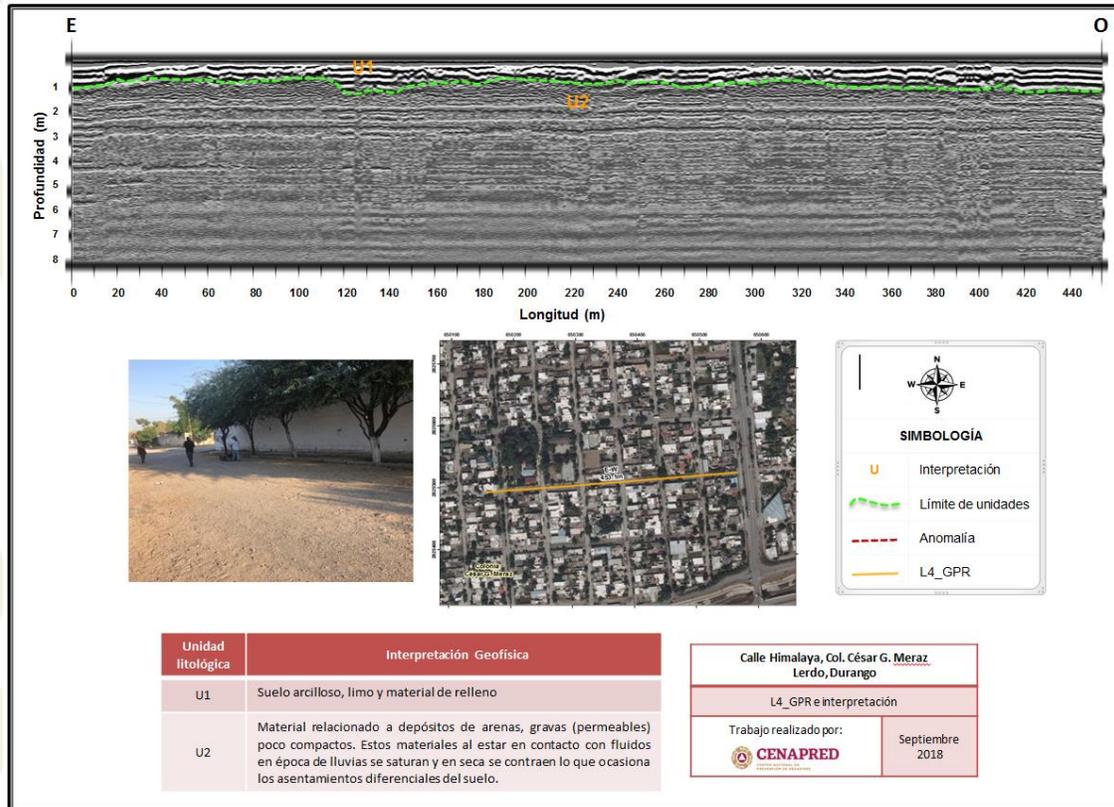
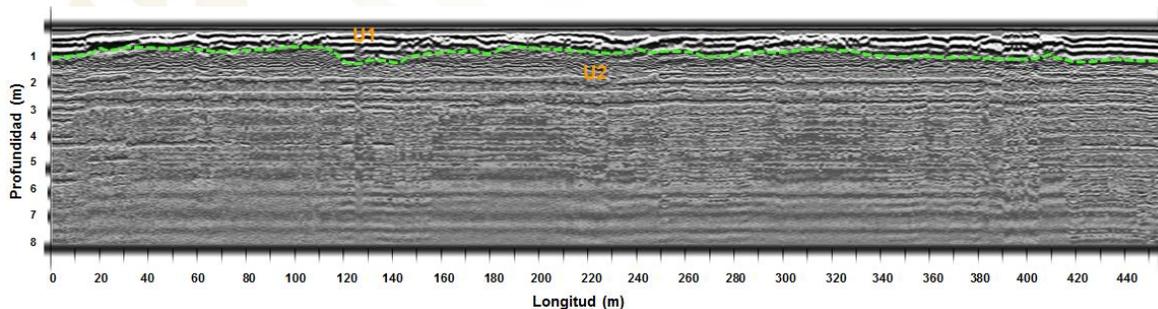
En el radargrama de la línea L4_GPR, se observa en el primer metro de profundidad el material está poco consolidado, y que en superficie se ve reflejado con la irregularidad del suelo en esa zona.

Radargrama obtenido en la L4_GPR con la antena de 250 MHz, en la calle Himalaya de la colonia César G. Meraz

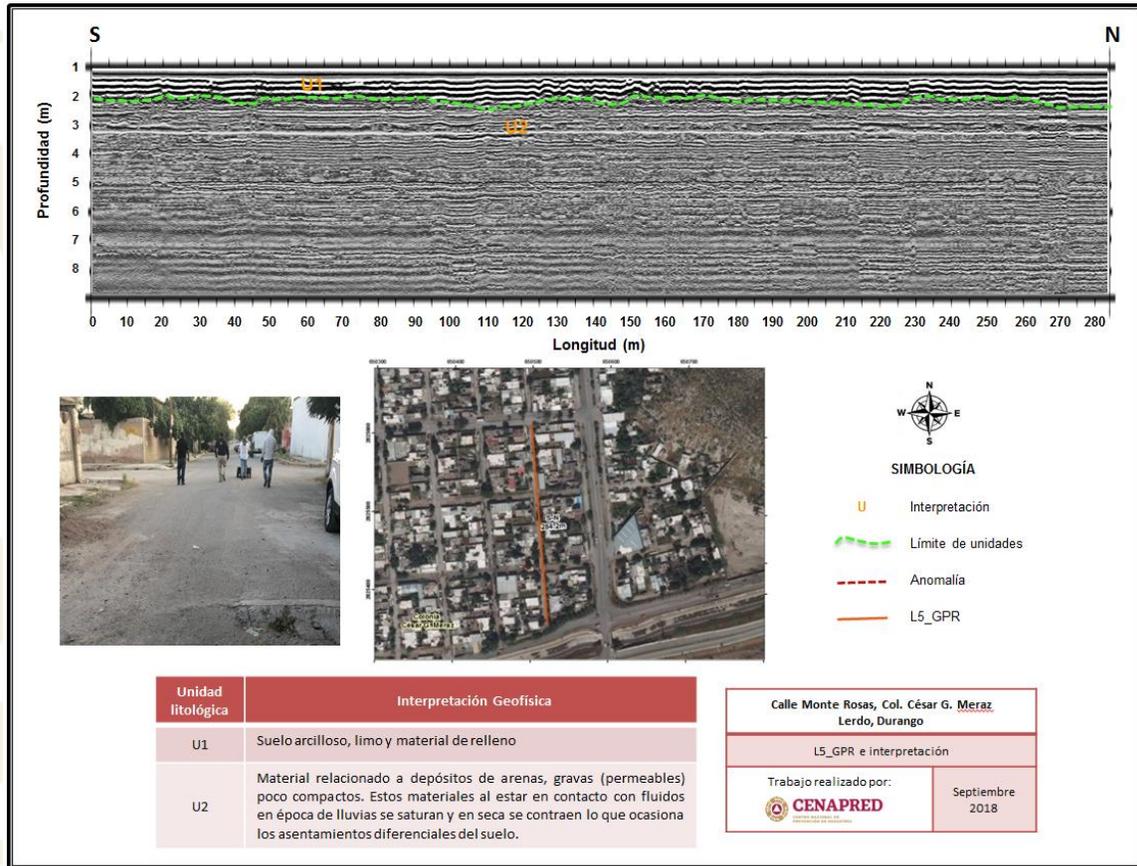
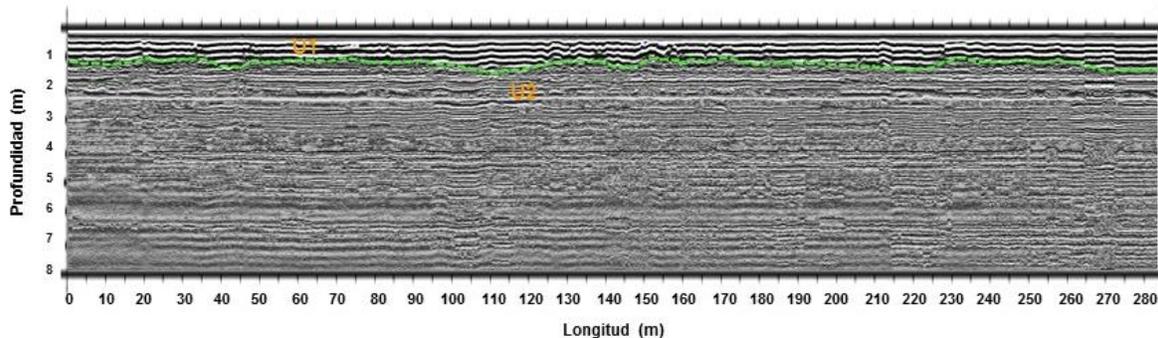
La interpretación de la línea L5_GPR corresponde a materiales de relleno poco consolidados entre 1 y 1.5m, en los que se pueden producir asentamientos irregulares, como en el metro 125 del perfil.

Radargrama obtenido en la L5_GPR con la antena de 250 MHz, en la calle Monte Rosas de la colonia César G. Meraz

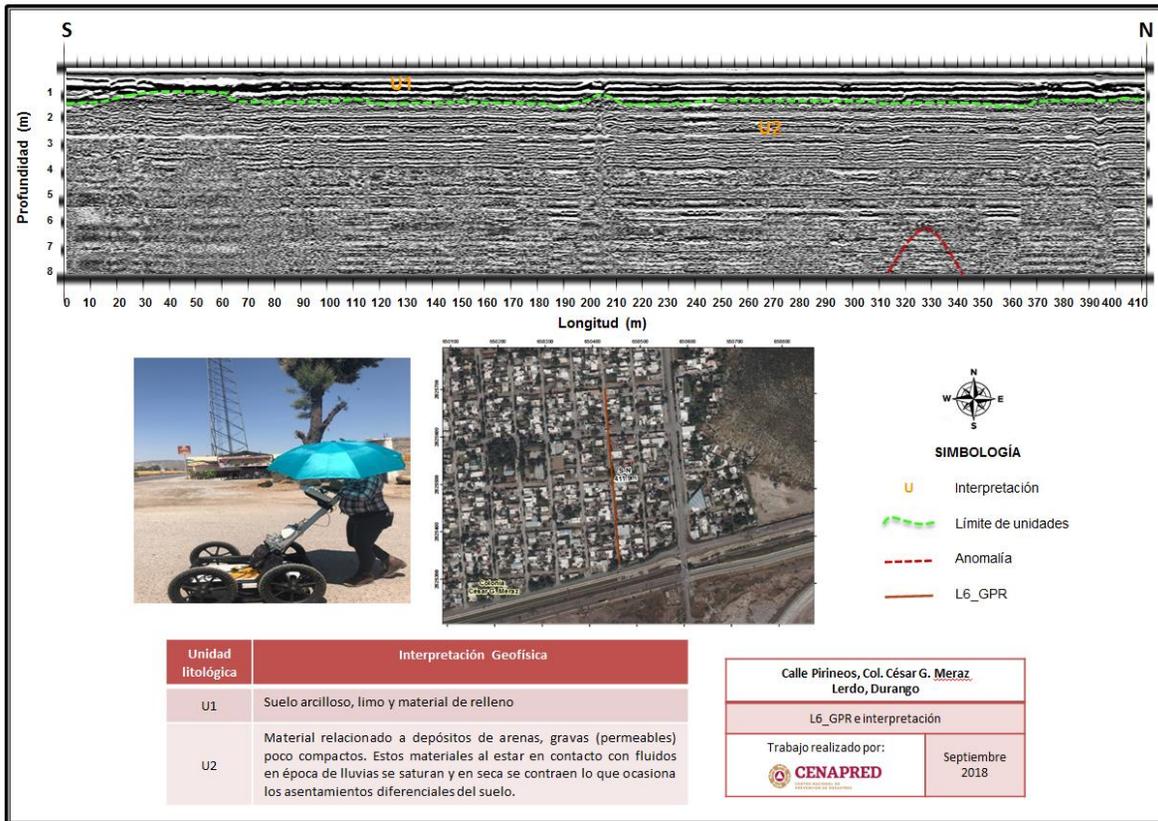
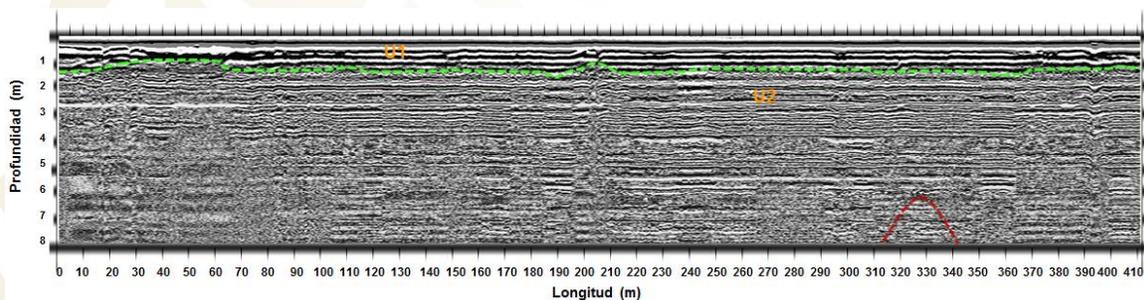
En el radargrama de la línea L6_GPR, se observa una anomalía en el metro de distancia de 310 m a una profundidad de 6 m.

Radargrama obtenido en la L6_GPR con la antena de 250 MHz, en la calle Pirineos de la colonia César G. Meraz

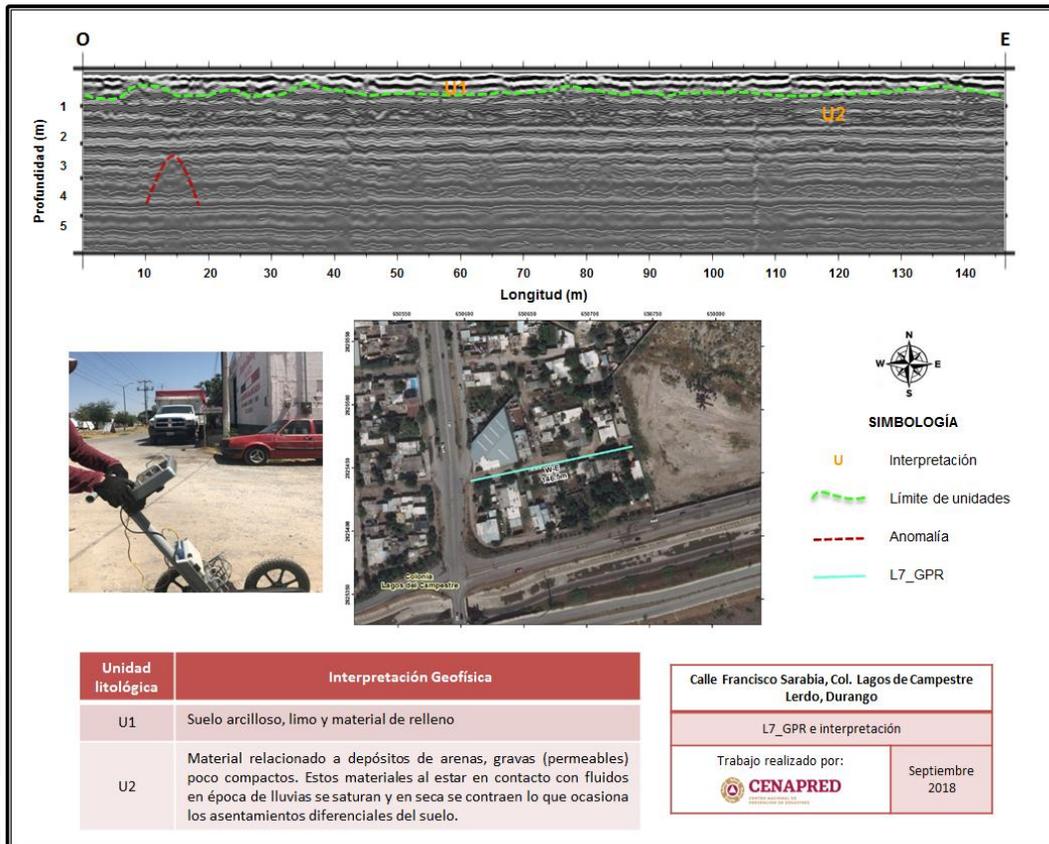
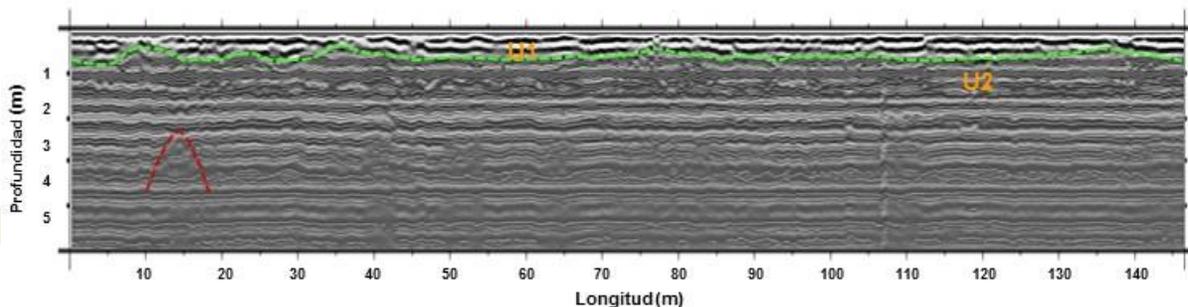
En el radargrama de la línea L7_GPR, se observa una anomalía en el metro de distancia de 15 m, además de que superficialmente se identifica irregularidad en casi toda la calle.

Radargrama obtenido en la L7_GPR con la antena de 250 MHz, en la calle Francisco Sarabia de la colonia Lagos de Campestre

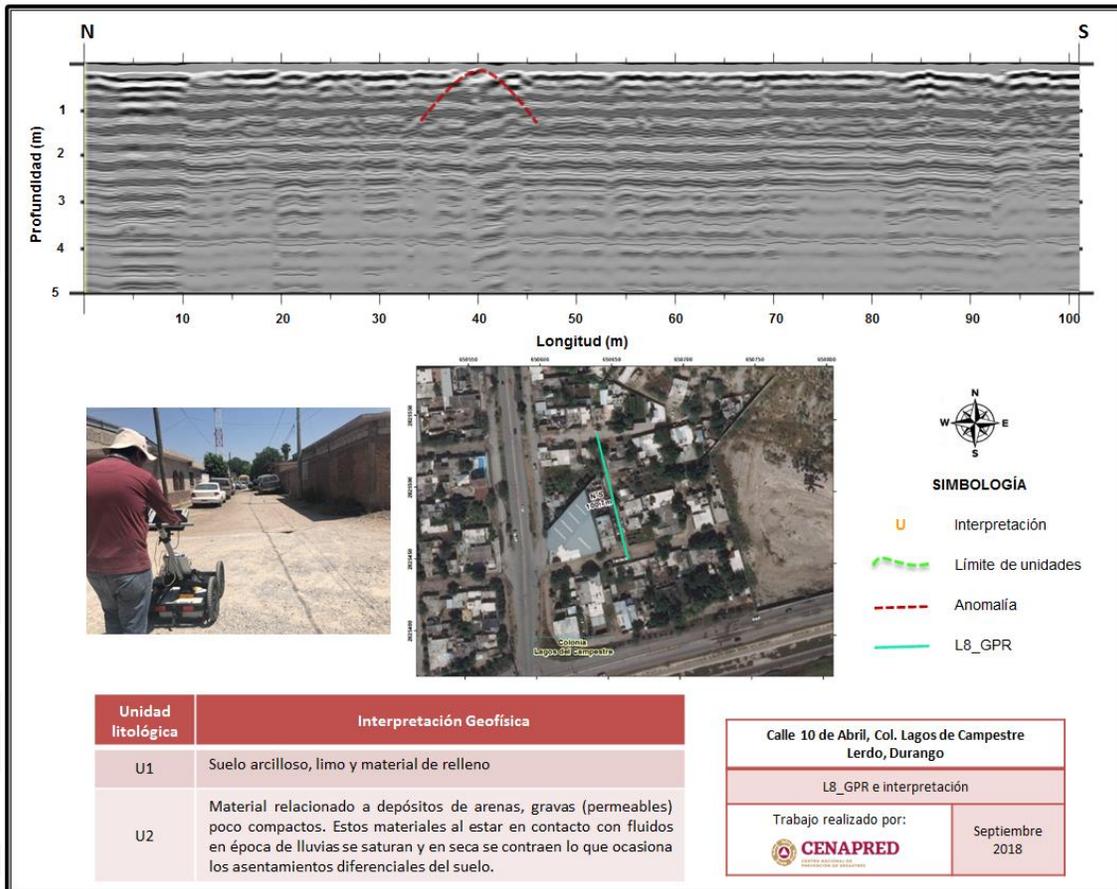
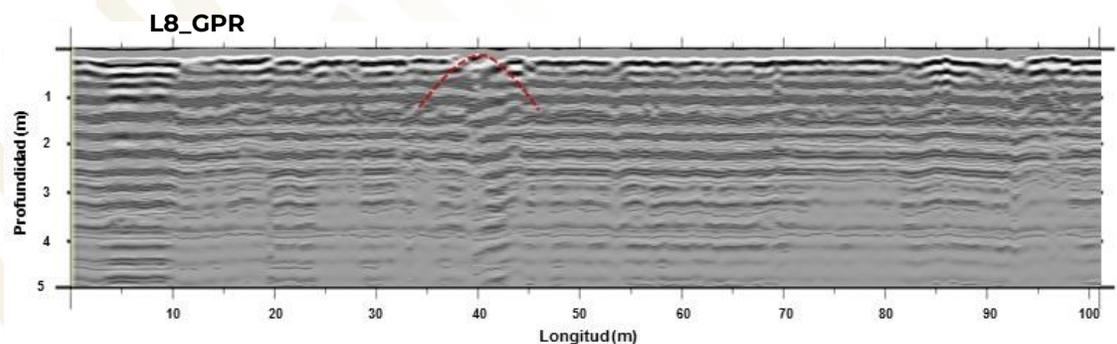
En la línea L8_GPR, se identifica material poco consolidado. Aproximadamente en el metro 39 del perfil se observa un hundimiento en el terreno, también es visible superficialmente.

Radargrama obtenido en la L8_GPR con la antena de 250 MHz, en la calle 10 de Abril de la colonia Lagos de Campestre

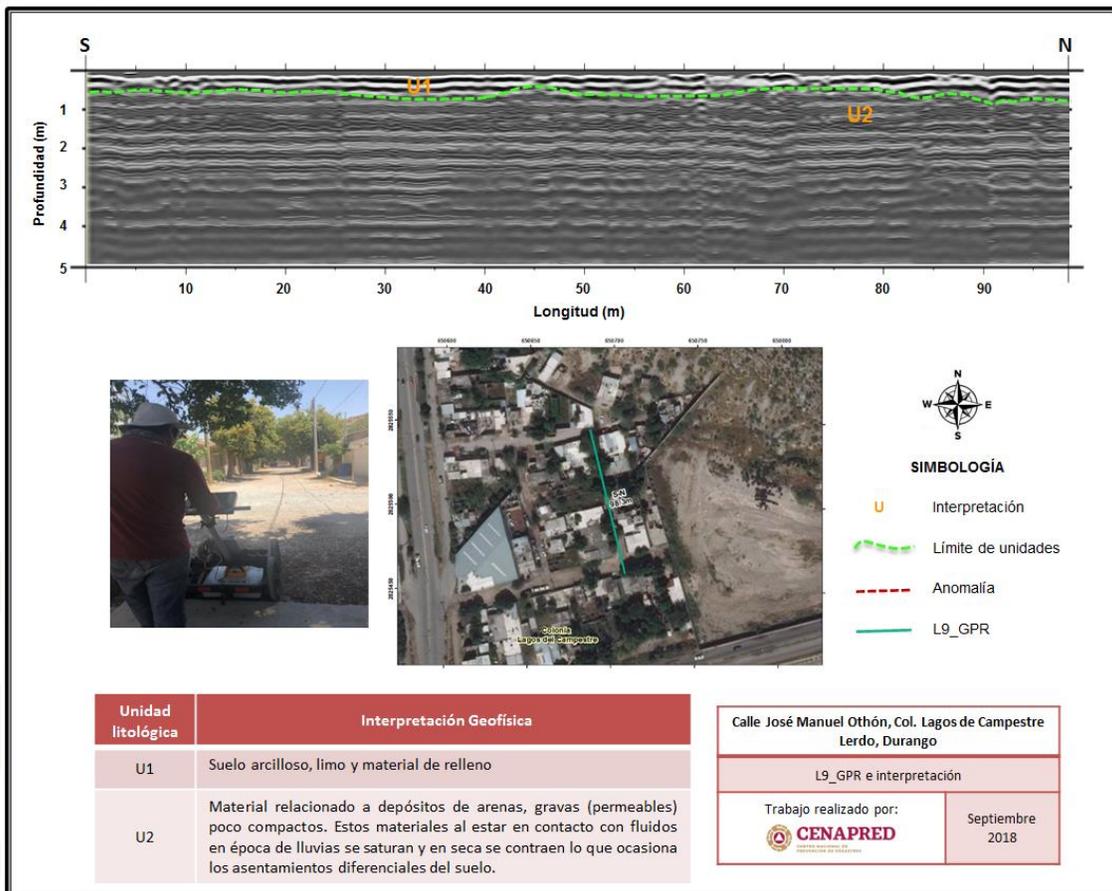
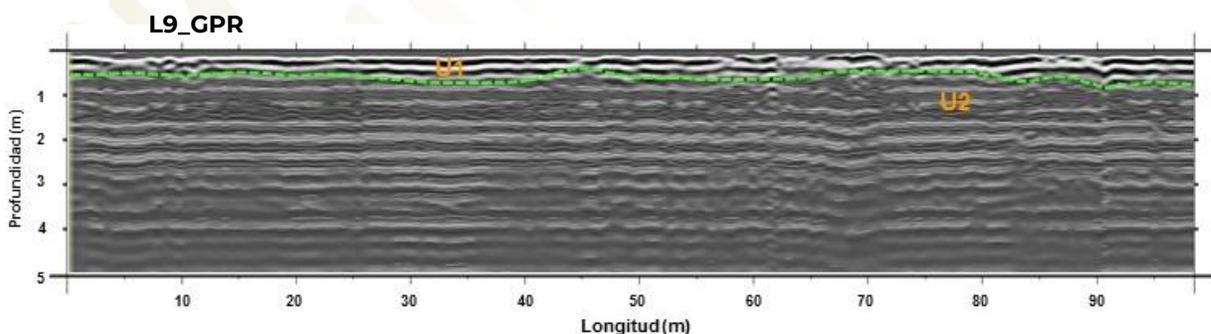
En la línea L9_GPR, se observa materiales poco consolidado, aproximadamente desde el metro 45 del perfil superficialmente se observa hundimientos diferenciales del terreno, que están provocando daños en las edificaciones cercanas.

Radargrama obtenido en la L9_GPR con la antena de 250 MHz, en la calle José Manuel Othón de la colonia Lagos de Campestre

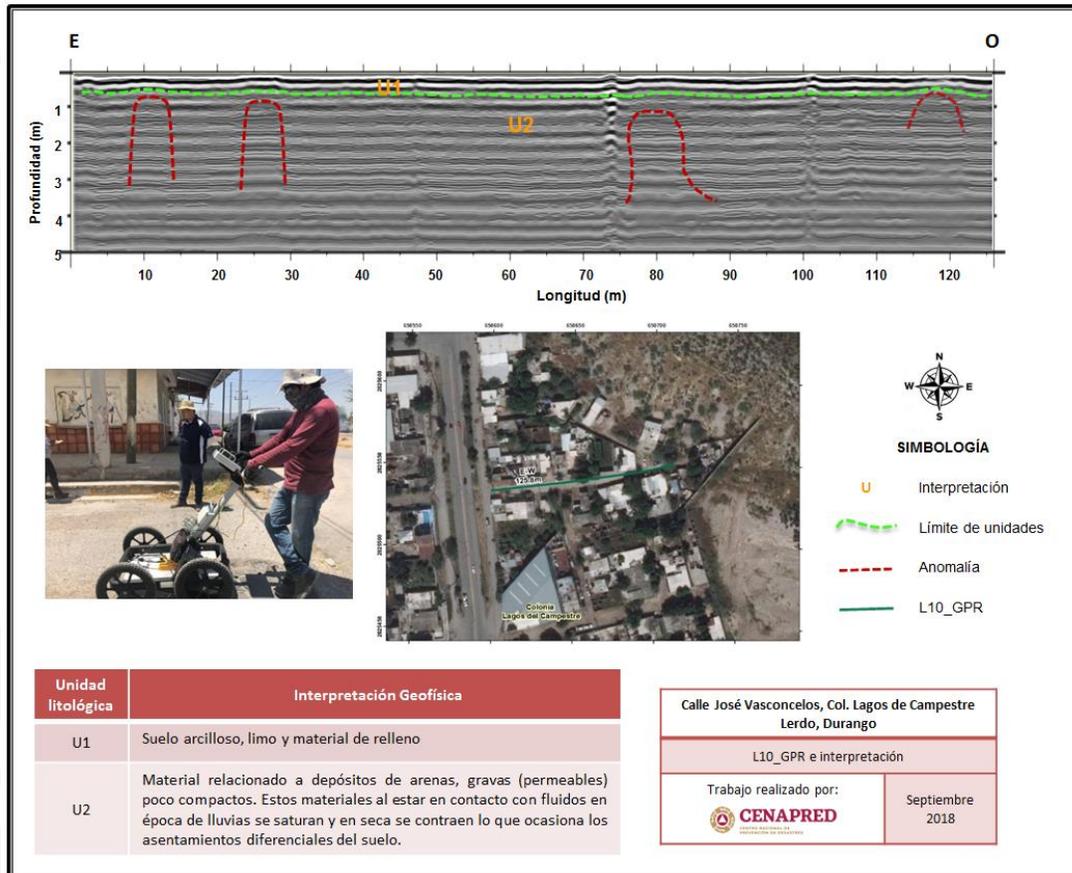
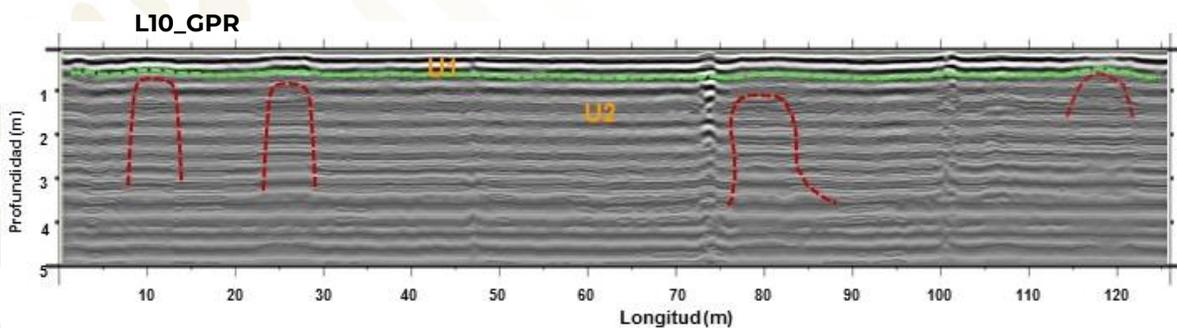
Como se puede observar en la línea L10_GPR, se presentan de anomalías que pudieran indicar que en algún momento esta zona fue rellenada, ya que a nivel de suelo se observan pequeñas variaciones en la topografía.

Radargrama obtenido en la L10_GPR con la antena de 250 MHz, en la calle José Vasconcelos de la colonia Lagos de Campestre

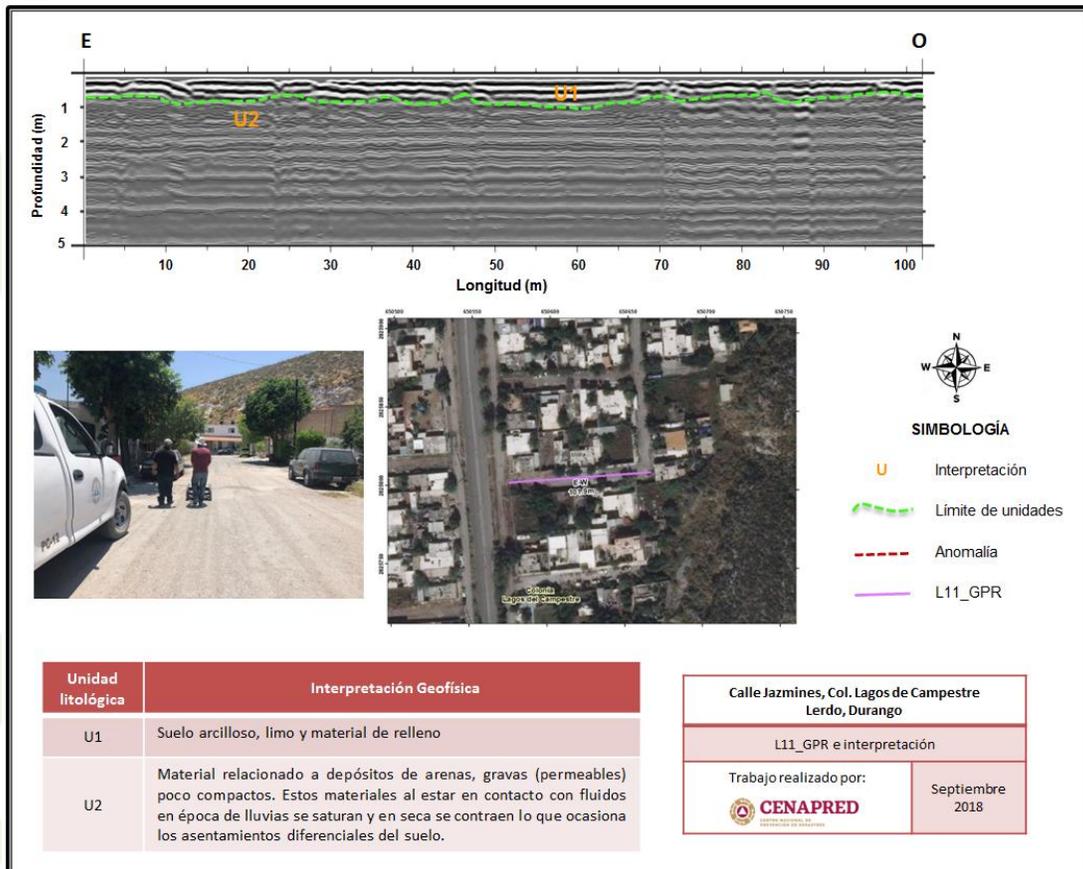
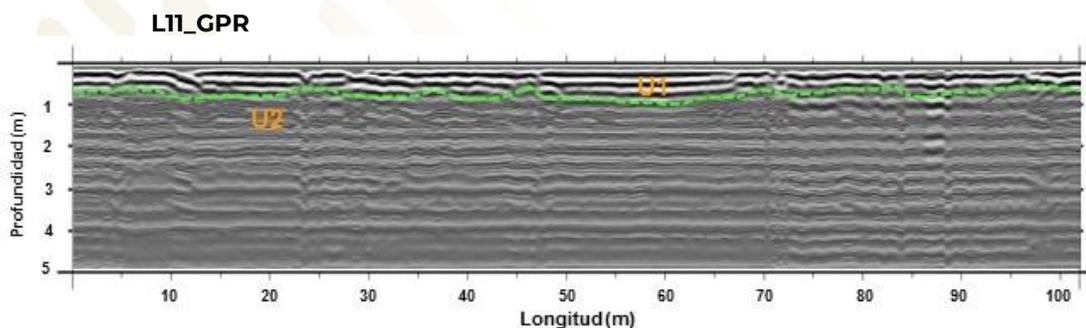
En la línea L11_GPR se observa materiales poco consolidado y discontinuos, por lo que puede indicar la presencia de hundimiento diferencial ya que también se observan algunas construcciones con afectaciones, tales como agrietamientos en sus fachadas.

Radargrama obtenido en la L11_GPR con la antena de 250 MHz, en la calle Jazmines de la colonia Lagos de Campestre
