**ESTUDIOS DE TOMOGRAFÍA ELÉCTRICA Y
GEORRADAR EN LOS MUNICIPIOS DE LERDO,
DURANGO Y TORREÓN, COAHUILA, A FIN DE
IDENTIFICAR ZONAS DE PELIGRO O RIESGO
POR POSIBLES HUNDIMIENTOS DEL TERRENO**

Subdirección de Riesgos Sísmicos

LERDO, DURANGO

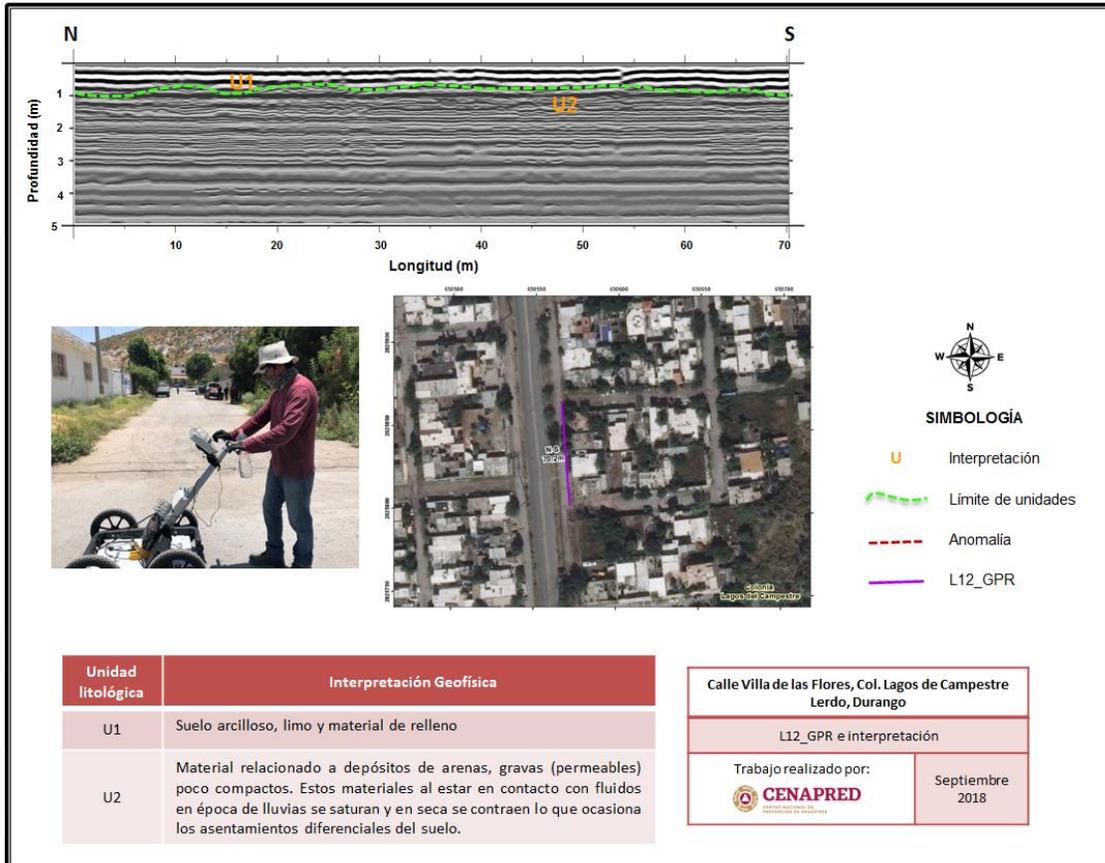
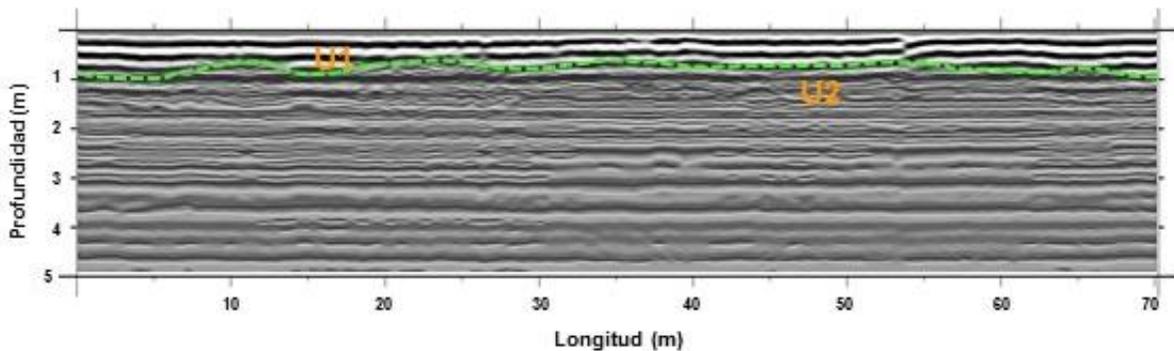
En la línea L12_GPR, se observa en el primer metro de profundidad el material esta poco consolidado, en el metro 40 se observa subsidencia.

Radargrama obtenido en la L12_GPR con la antena de 250 MHz, en la calle Villa de las Flores de la colonia Lagos de Campestre

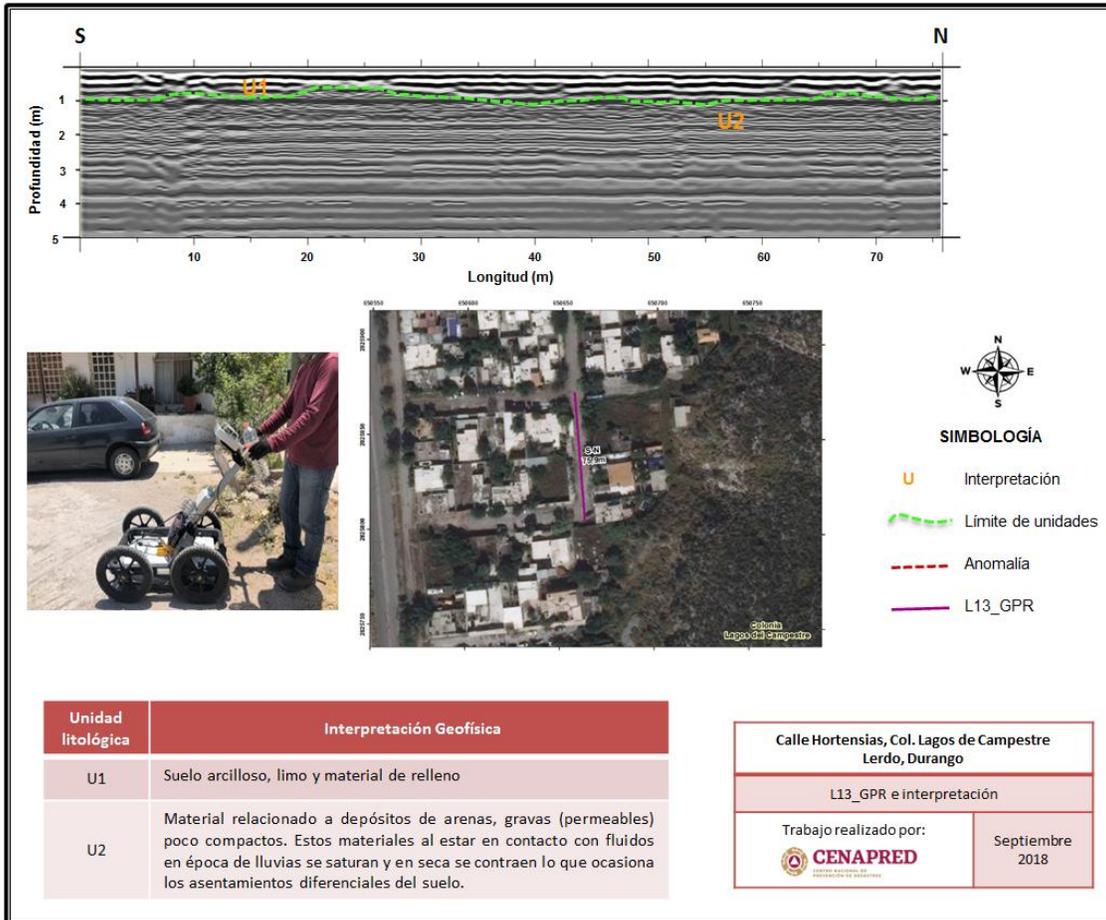
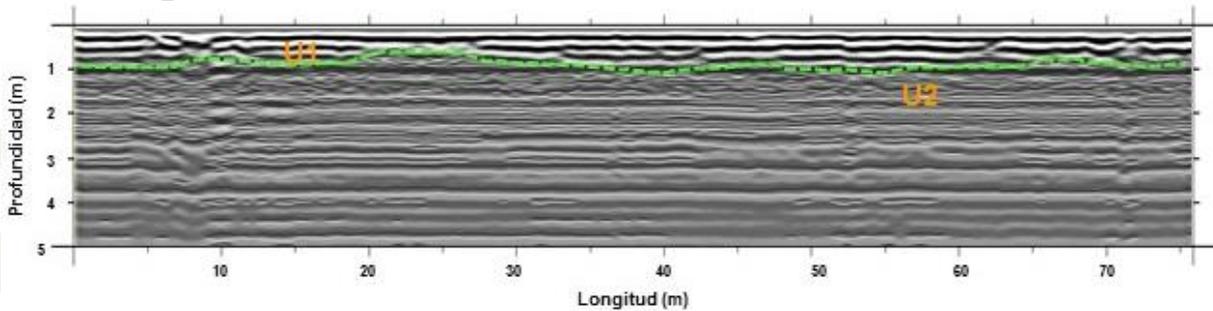
La línea L13_GPR, se observa en el primer metro de profundidad el material esta poco consolidado que produce el efecto de subsidencia a lo largo de la línea.

Radargrama obtenido en la L13_GPR con la antena de 250 MHz, en la calle Hortensia de la colonia Lagos de Campestre

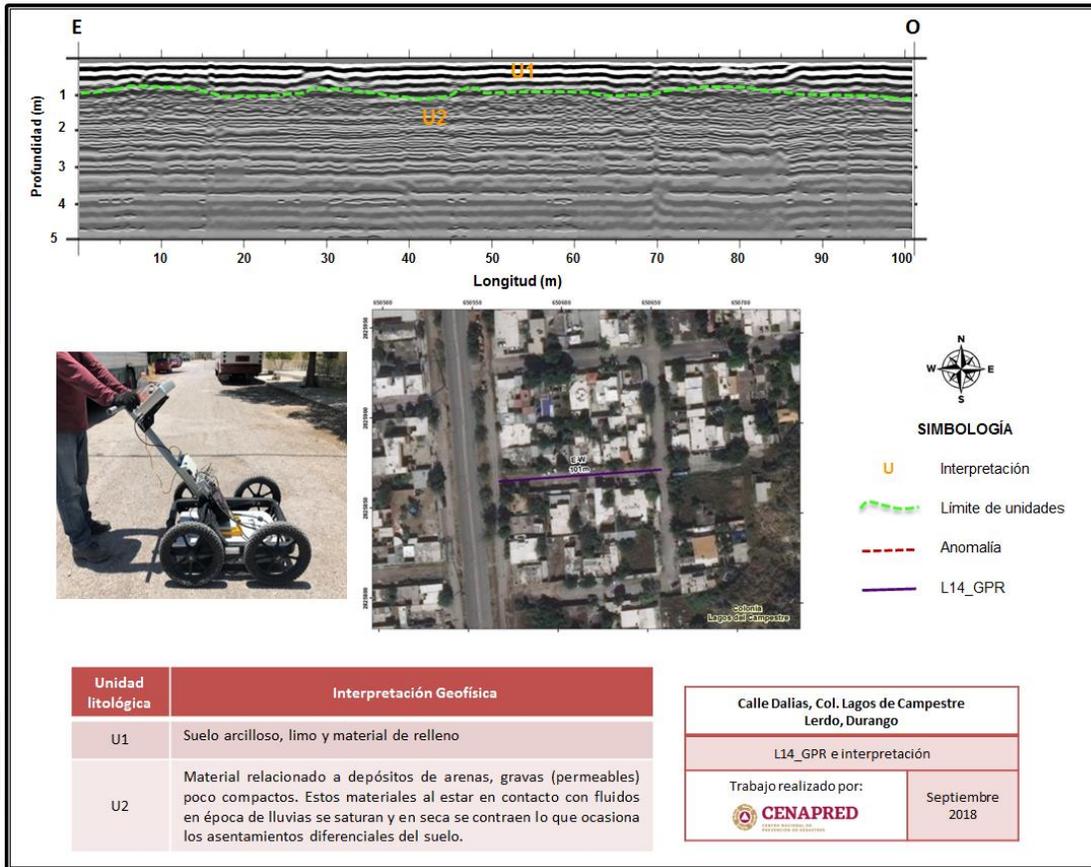
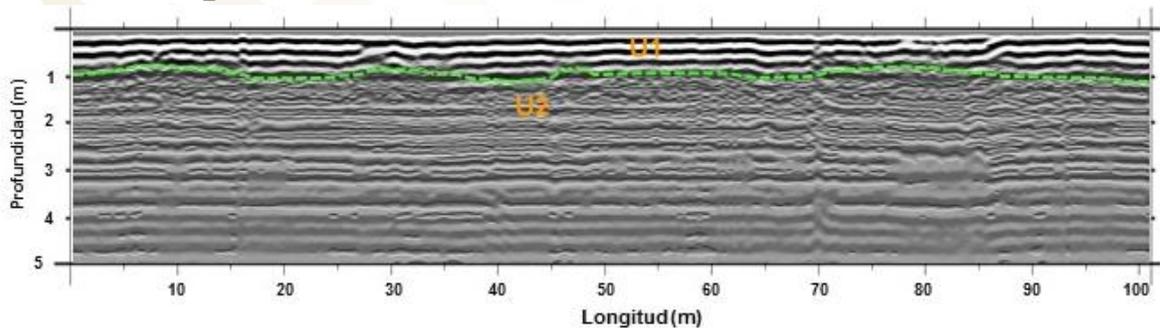
La línea L14_GPR, se observa en el primer metro de profundidad el material esta poco consolidado que produce el efecto de subsidencia a lo largo de la línea.

Radargrama obtenido en la L14_GPR con la antena de 250 MHz, en la calle Dalias de la colonia Lagos de Campestre

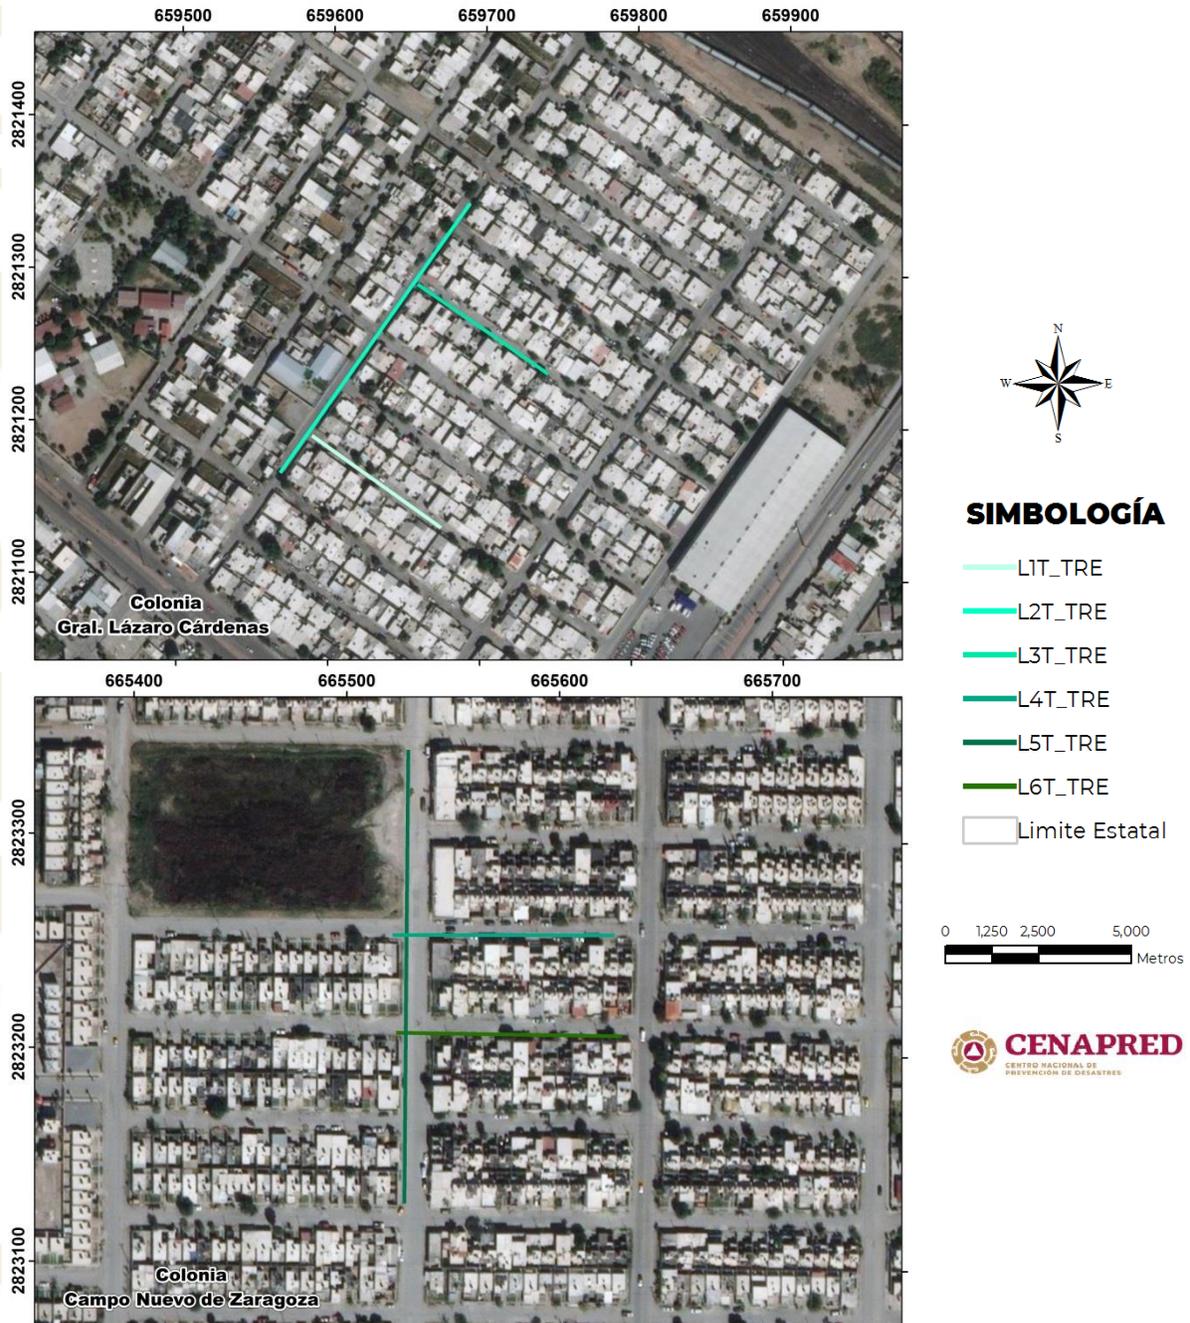
Figura 3 Área de exploración geofísica con el método de Tomografía de Resistividad Eléctrica (TRE) en las colonias Gral. Lázaro Cárdenas y Campo Nuevo de Zaragoza, Torreón, Coah.

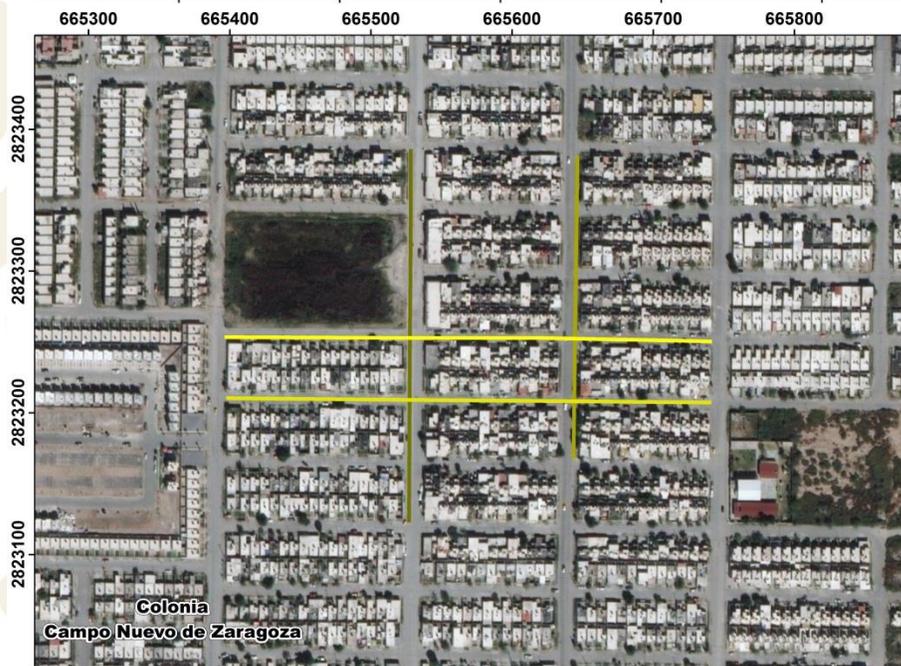
Las figuras 3 y 4 presentan un mapa con la exploración geofísica realizada, TRE y GPR además de las tablas 1 y 2 con coordenadas y volumen de obra para cada técnica.

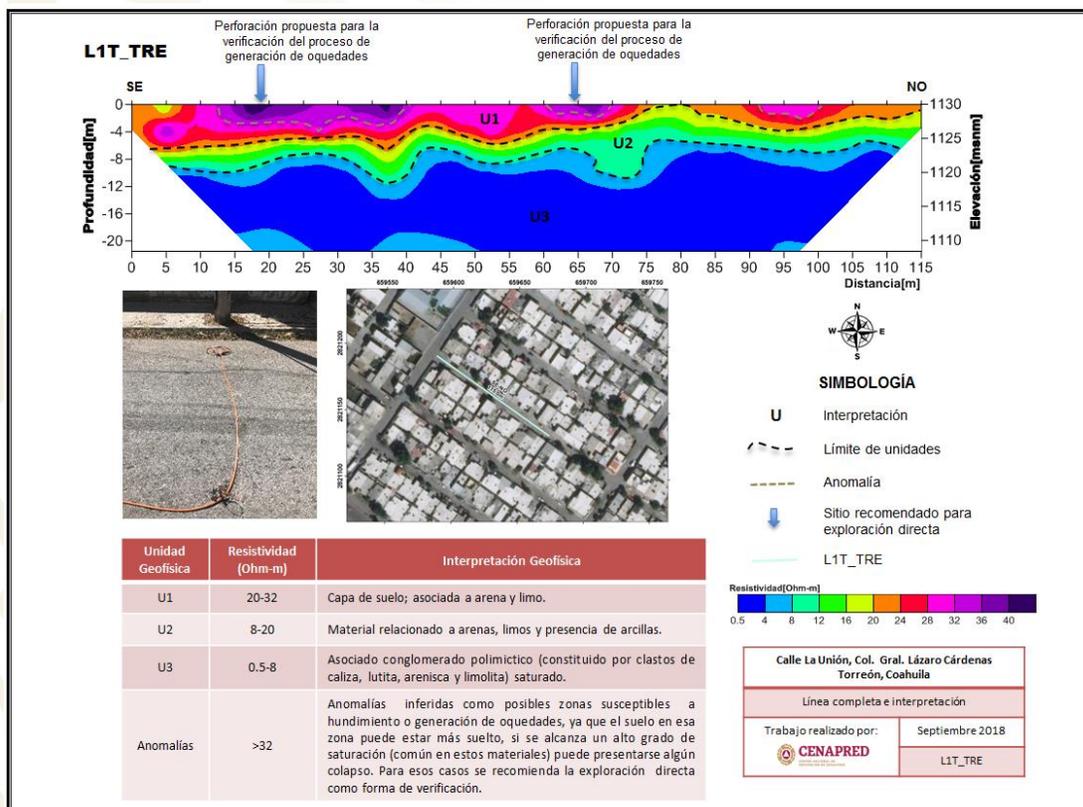
Figura 5 Perfil L1T_TRE obtenido en la calle La Unión, donde se muestran las diferentes unidades geoelectrica propuestas, y se indica la zona (morada) con altos valores resistivos que pueden asociarse a cavidades

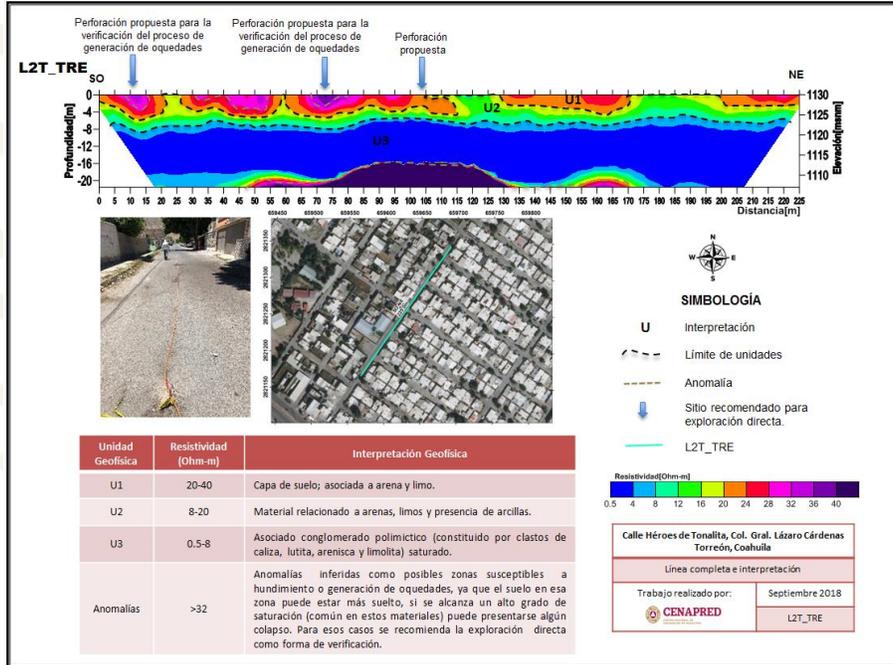
Figura 6 Perfil L2T_TRE obtenido en la calle Héroes de Tonalita, donde se muestran las diferentes unidades geoelectrica propuestas, y se indica la zona (morada) con altos valores resistivos que pueden asociarse a cavidades

En el perfil de tomografía eléctrica L2T_TRE se observa algunas anomalías superficiales las que pudieran ocasionar en algún momento agrietamientos en el suelo y posteriormente hundimiento diferencial. No es posible correlacionar con el radargrama L2T_GPR.

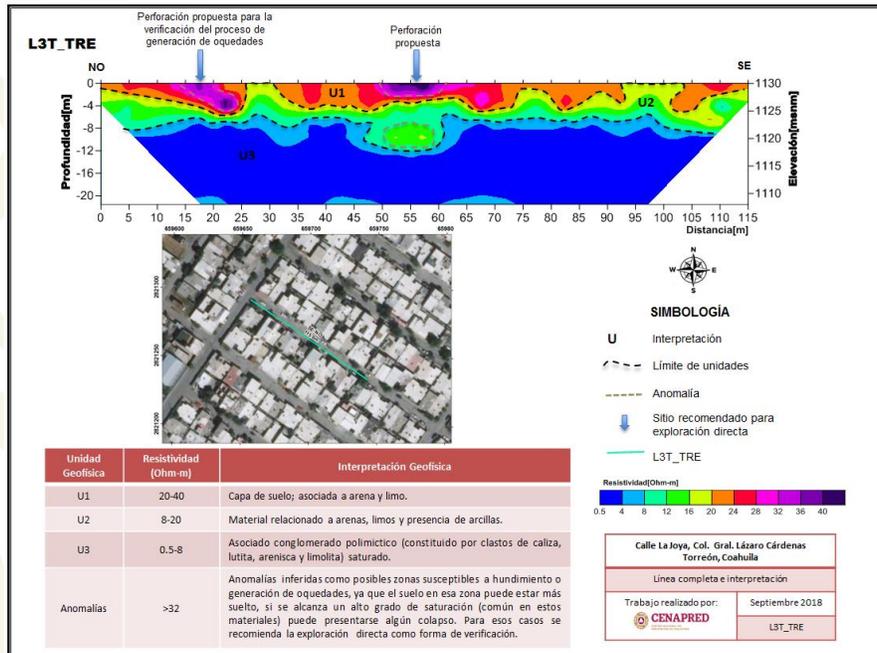
Figura 7 Perfil L3T_TRE obtenido en la calle La Joya, donde se muestran las diferentes unidades geoelectrica propuestas, y se indica la zona (morada) con altos valores resistivos que pueden asociarse a cavidades

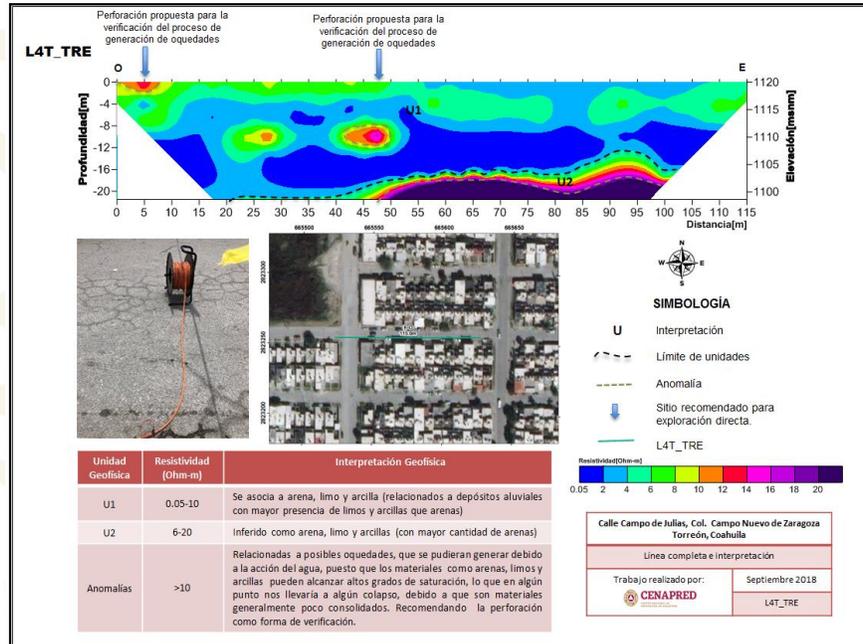
Figura 8 Perfil L4T_TRE obtenido en la calle Campo de Julias, donde se muestran las diferentes unidades geoelectrónica propuestas, y se indica la zona (morada) con altos valores resistivos que pueden asociarse a cavidades

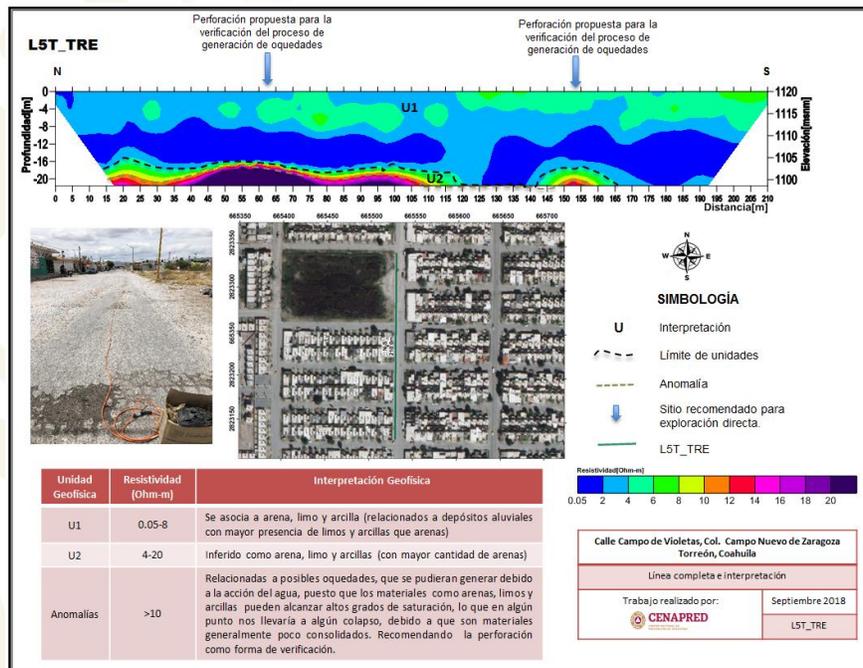
Figura 9 Perfil L5T_TRE obtenido en la calle Campo de Violetas, donde se muestran las diferentes unidades geoelectrónica propuestas, y se indica la zona (morada) con altos valores resistivos que pueden asociarse a cavidades

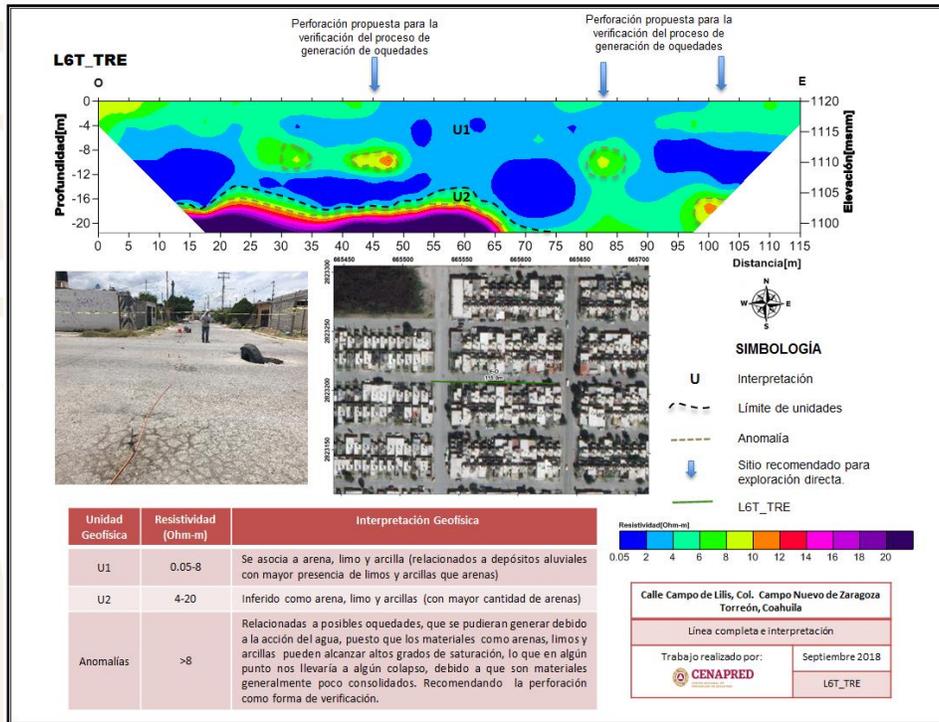
Figura 10 Perfil L6T_TRE obtenido en la calle Campo de Lilis, donde se muestran las diferentes unidades geoléctrica propuestas, y se indica la zona (morada) con altos valores resistivos que pueden asociarse a cavidades

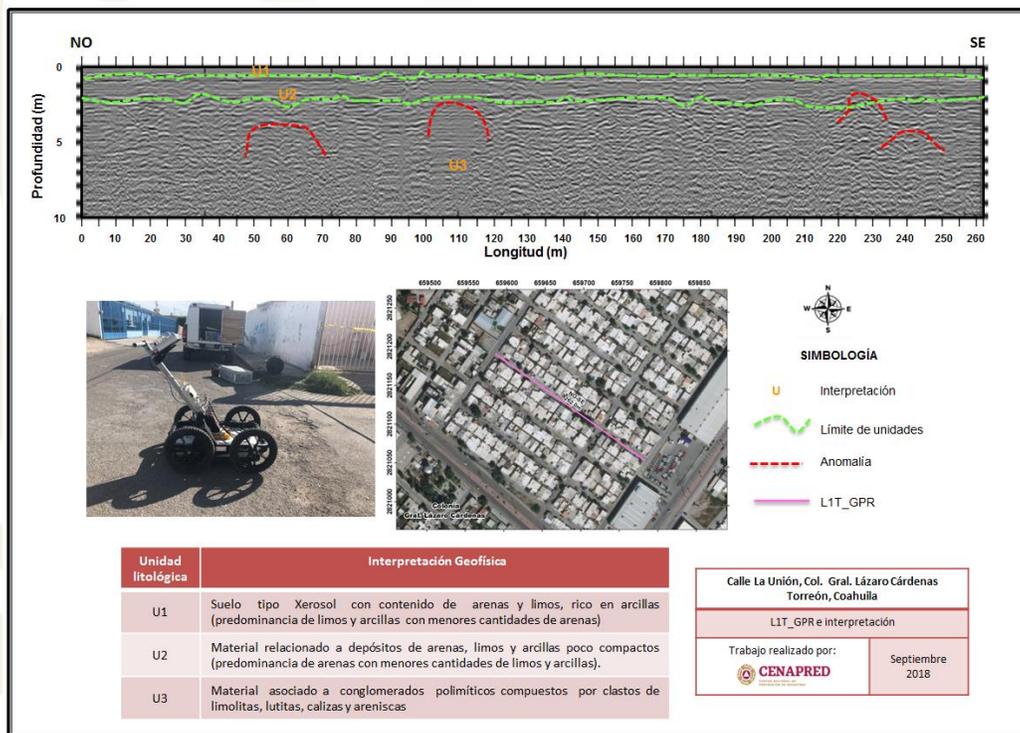
Figura 11 Radargrama obtenido en la L1T_GPR con la antena de 250 MHz, en la calle La Unión, Col. Gral. Lázaro Cárdenas, Torreón, Coah.

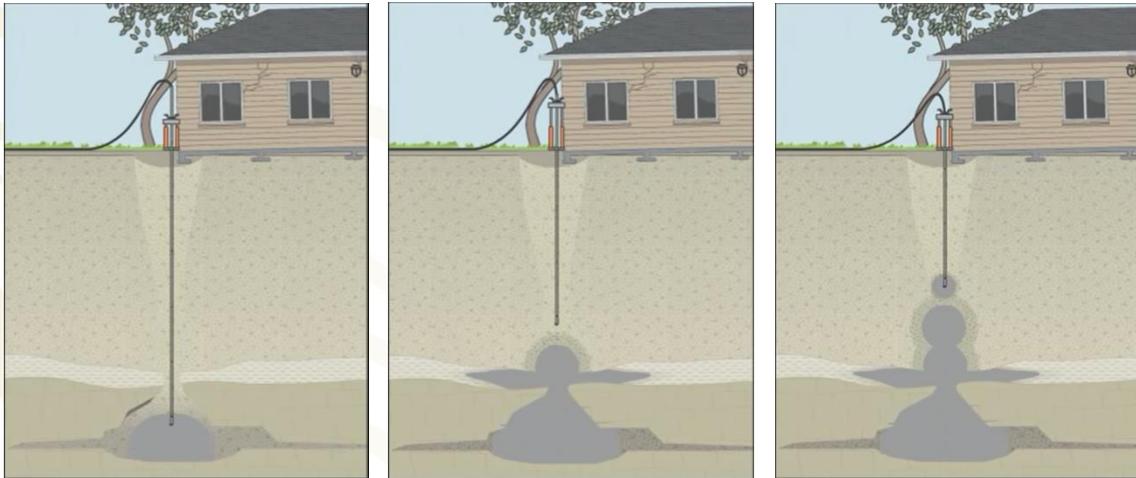
Etapas en las que se muestra los pasos para el relleno de cavidades y mejoramiento del suelo. Tomado de <https://www.youtube.com/watch?v=O5zJeLki6Jc>

La selección de la mezcla a utilizar debe ser tal que, al final del fraguado, ésta tenga las propiedades de resistencia, deformación y permeabilidad de los suelos que prevalecen en el sitio, ya que de no tenerlas se corre el riesgo de generar daños indeseados, como la posible propagación del fenómeno hacia zonas que no estaban afectadas.
