**CENAPRED**CENTRO NACIONAL DE PREVENCIÓN  
DE DESASTRES**TARJETA INFORMATIVA**

Ciudad de México, a 29 de julio de 2021

**ACTUALIZACIÓN DE LAS CONDICIONES QUE GUARDA EL SOCAVÓN DE SANTA MARÍA ZACATEPEC, MUNICIPIO DE JUAN C. BONILLA, PUEBLA**

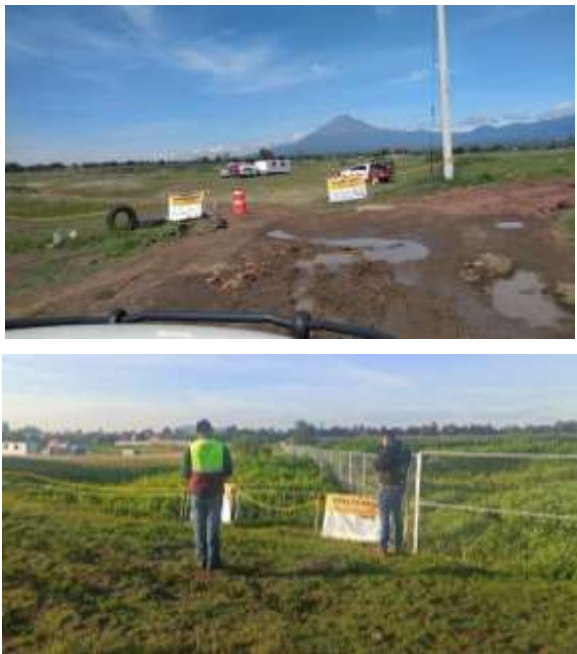
*Fig. 1. Dimensiones del socavón obtenidas con VANT (julio 29, 2021)*

- En relación con las dimensiones que guarda el socavón, se realizó un sobrevuelo con Vehículo Aéreo No Tripulado (VANT), determinándose que el eje mayor mide 111 m y el menor 105 m (Fig. 1). Las dimensiones determinadas son confiables ya que incluyen corrección geométrica, inherentes a las distorsiones fotográficas); y las distancias se determinaron mediante un Sistema de Información Geográfica. Dichas dimensiones difieren de las reportadas en fechas recientes por instancias estatales, así como por el Instituto Politécnico Nacional, de las cuales se desconoce el método utilizado para su determinación.
