**SISTEMA NACIONAL DE PROTECCIÓN CIVIL
CENTRO NACIONAL DE PREVENCIÓN DE DESASTRES**

**ESTUDIO SOBRE EL COMPORTAMIENTO EXPERIMENTAL DE MUROS DE MAMPOSTERÍA
REHABILITADOS CON CONCRETOS CON FIBRAS**

PROGRAMA ANUAL DE TRABAJO 2020

Febrero de 2021

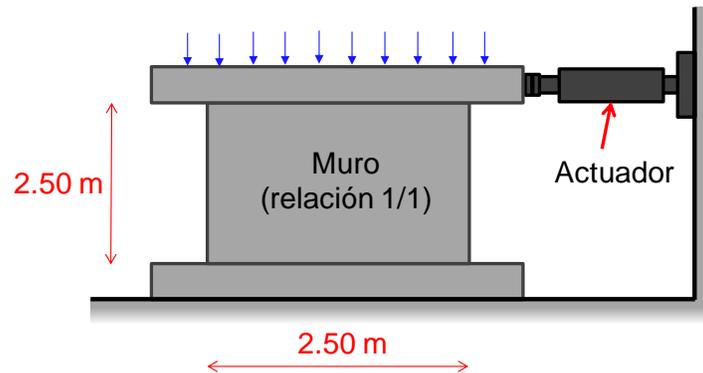
La Figura 1 muestra el arreglo experimental considerado para el ensaye de cada uno de los muros enlistados en la Tabla 1. Cada muro será anclado a una losa de reacción y se le colocará un peso vertical constante en la parte superior según el análisis estructural. Después se aplicará carga lateral mediante un actuador hidráulico que estará fijo a un muro de reacción. Nótese que la carga se transmitirá a través de una viga rígida como se muestra en la Figura 1. El protocolo de carga que se utilizará se define en la sección 4.

Figura 1. Arreglo experimental. IINGEN 2020

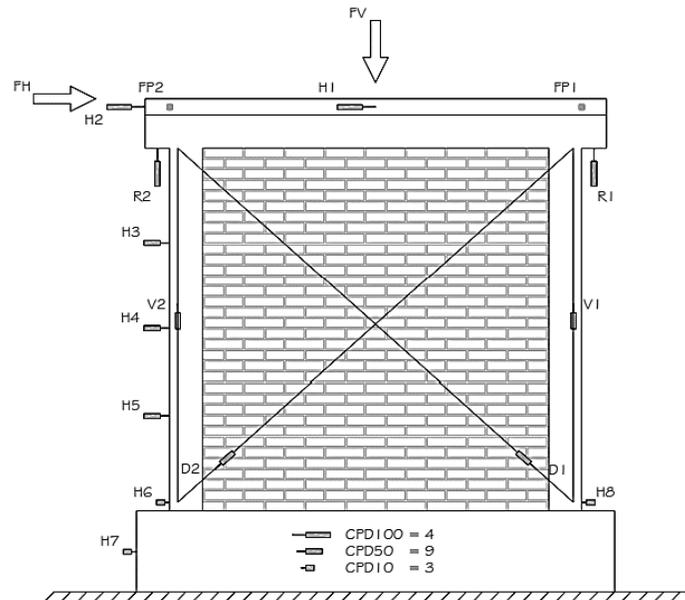
instrumentación interna consistirá de deformímetros eléctricos (o strain gages, en inglés) en algunas barras de acero específicas cuando el espécimen cuente con ellas. En la figura 2, se puede ver un arreglo tipo de la instrumentación externa para cada muro ensayado.

Figura 2. Arreglo de instrumentos (transductores) de la instrumentación externa para capturar las deformaciones inducida por la carga lateral. IINGEN 2020

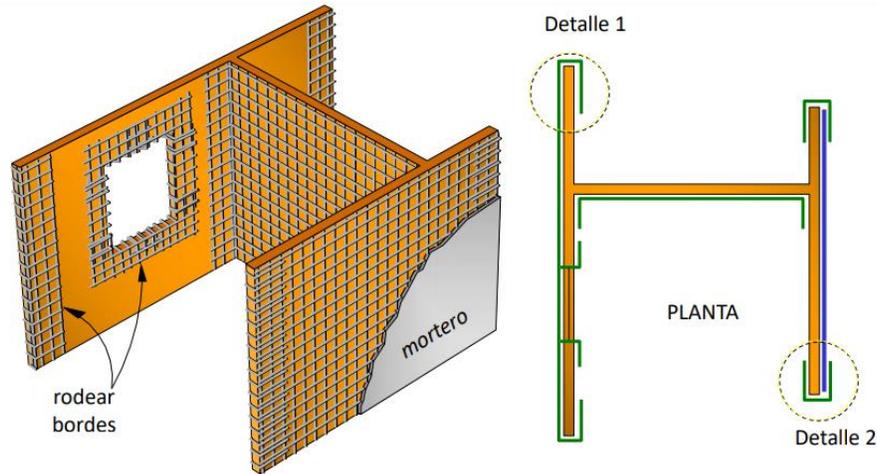
En las figuras 3 y 4, se muestran, detalles de la técnica de rehabilitación de aplanado de mortero con malla electro-soldada. Esta técnica como se ha mencionado con antelación ha sido ampliamente estudiada y aceptada por el gremio de la ingeniería civil.

Figura 3. Técnica de rehabilitación de muros de mampostería con malla electro-soldada. NTC Mampostería 2017

En el marco de los modelos considerados en este estudio, algunas de las soluciones fueron exactamente iguales a las empleadas en el último lustro en el país como una opción de refuerzo para edificación para vivienda, tanto del sector formal, como informal. Este tipo de soluciones estructurales para refuerzo, correspondientes a las mostradas en las figuras 3 y 4, fueron revisadas con el propósito de evaluar los resultados experimentales que dieron

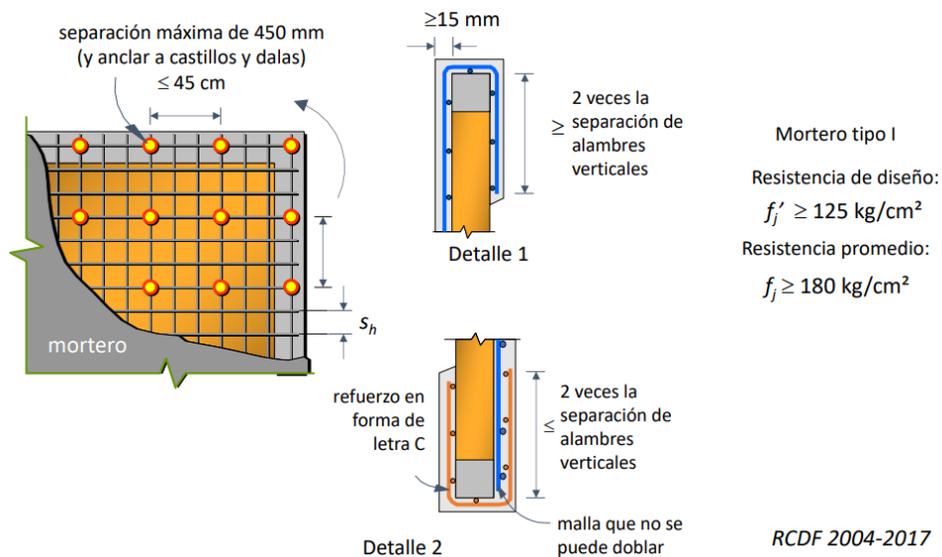
Figura 4. Detalle típico de refuerzo en muros de mampostería con malla electro soldada NTC Mampostería 2017

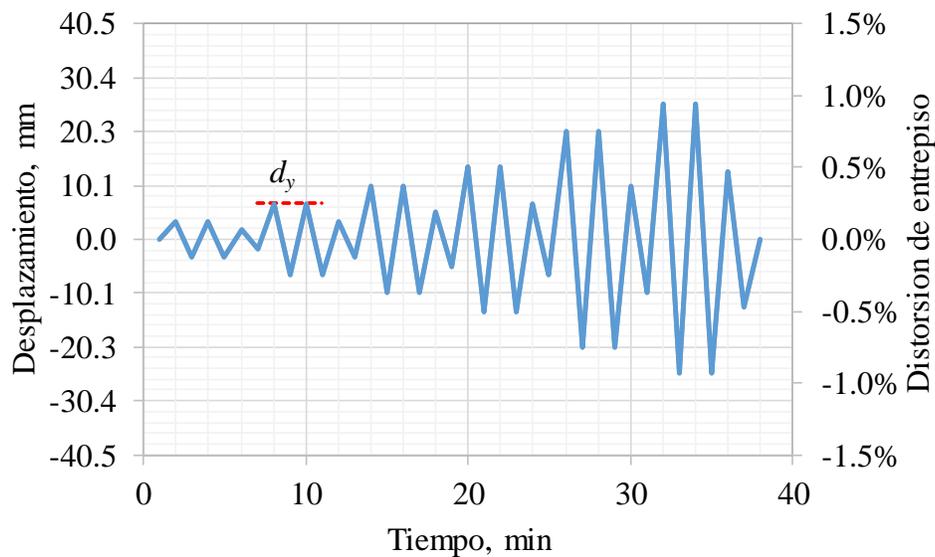
Siguiendo las recomendaciones del comité ACI 374.2R-13 (2013), se utilizará el protocolo de carga de las Figura 5, el cual está controlado por desplazamientos. Se aplicarán dos ciclos para amplitudes objetivo y un ciclo intermedio de menor magnitud.

Figura 5. Protocolo de carga

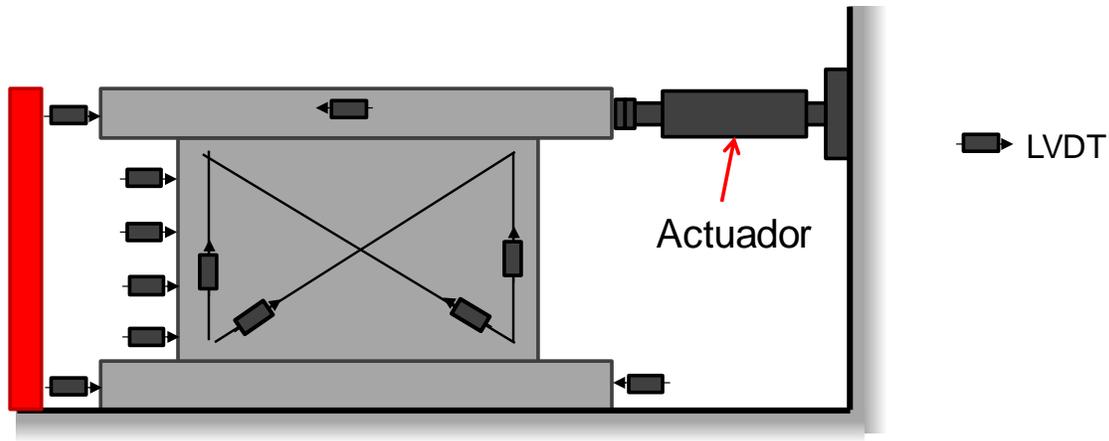
La Figura 6 muestra la instrumentación propuesta que consta de transductores de desplazamiento (tipo LVDT) horizontales, verticales y en diagonal.

Figura 6. Instrumentación. IINGEN UNAM

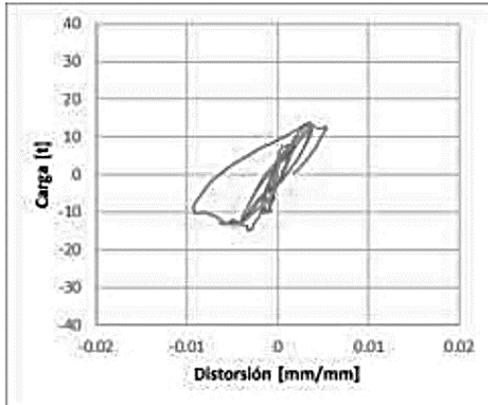
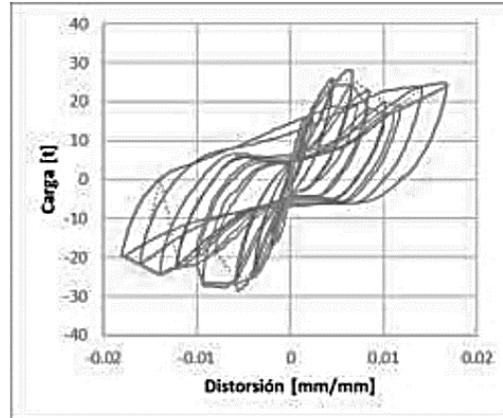
Figura 7. Curvas de carga vs desplazamiento de los muros M-1 y M-1R

Espécimen	Tipo de rehabilitación	Daño inicial	Comentarios
M-1	Ninguna	No	Muro de mampostería de tabique rojo recocido. Se le indujo medio-bajo, para ser rehabilitado con mortero y malla electrosoldada M-1R.
M-1R	Malla electrosoldada cal. 10 en ambas caras	Si	Refuerzo efectivo, se duplico la capacidad de resistencia y deformación en rango inelástico. En la figura 7b, se aprecian estos resultados.
M-2	Ninguna	No	Muro de mampostería de tabique rojo recocido. Se le indujo medio-bajo, para ser rehabilitado con mortero y malla electrosoldada M-2R.
M-2R	Malla electrosoldada cal. 8 en ambas caras	Si	Refuerzo efectivo, se duplico la capacidad de resistencia. Se aumentó la capacidad de deformación en rango inelástico, pero no fue tan significativa que en el muro M-1R. Hace suponer que el área de acero en el refuerzo, influye directamente sobre el comportamiento del modelo. En la figura 8b, se aprecian estos resultados.

En la figura 16 se muestra el patrón de daño en el mismo muro anterior, pero en la prueba después de haberse sometido a un proceso de reforzamiento. Como puede referirse de la figura 7, donde se presentan las relaciones carga lateral – desplazamiento lateral, para los modelos M1 y MR1, se identifica que la opción de reforzo, en este caso encamisado con malla electro-soldada en ambas caras y mortero simple, incrementó la capacidad de resistencia lateral y la capacidad a deformación en aproximadamente 200%, lo que es muestra manifiesta de la idoneidad, al menos en resultados de laboratorio, del uso de esta tecnología de reforzamiento estructural en elementos de mampostería confinada. Aunado a lo anterior, de la figura 16 queda claro que el patrón de daño y posible mecanismo de falla no cambia en relación con el observado en el modelo original (M1), falla de tensión – compresión diagonal por cortante, interesando al castillo de confinamiento.

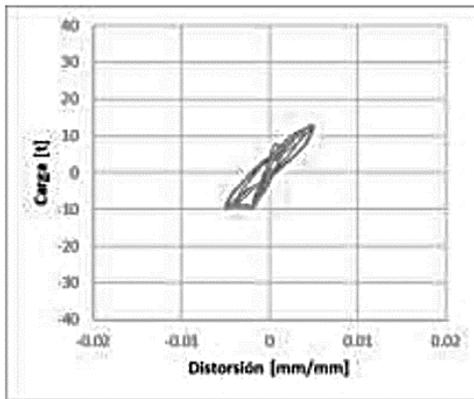
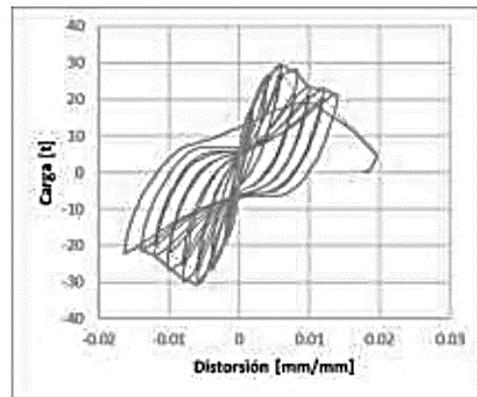
Figura 8. Curvas de carga vs desplazamiento de los muros M-2 y M-2R

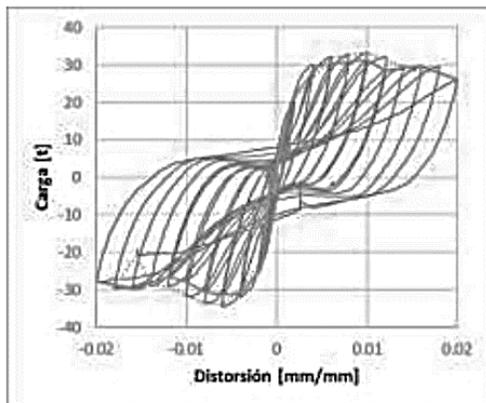
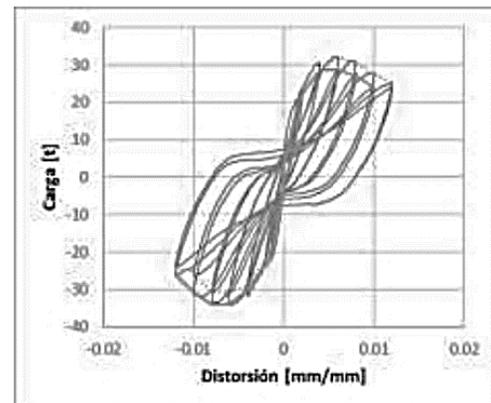
Figura 9. Curvas de carga vs desplazamiento de los muros M-3R y M-4R

M-3R	Malla electrosoldada cal. 10 en ambas caras	No	Muro rehabilitado sin daño inicial. Refuerzo efectivo comparado con los muros M1 y M2. Se aprecia una reducción del área dentro de la curva. Dicha reducción corresponde a un efecto de deslizamiento causado por un sobre reforzamiento induciendo la falla en los castillos. Se propuso refuerzo en una sola cara para solventar esta falla. En la figura 9a, se aprecian estos resultados.
M-4R	Malla electrosoldada cal. 8 en ambas caras		Muro rehabilitado sin daño inicial. Refuerzo efectivo comparado con los muros M1 y M2. Se aprecia una reducción del área dentro de la curva. Dicha reducción corresponde a un efecto de deslizamiento causado por un sobre reforzamiento induciendo la falla en los castillos. Se propuso refuerzo en una sola cara para solventar esta falla. En la figura 9b, se aprecian estos resultados.
M-5	Ninguna	No	Muro de mampostería de tabique rojo recocido. Se le indujo daño medio-bajo, para ser rehabilitado con mortero y malla electrosoldada M-5R.

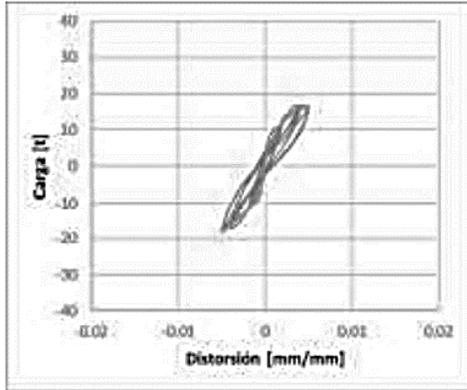
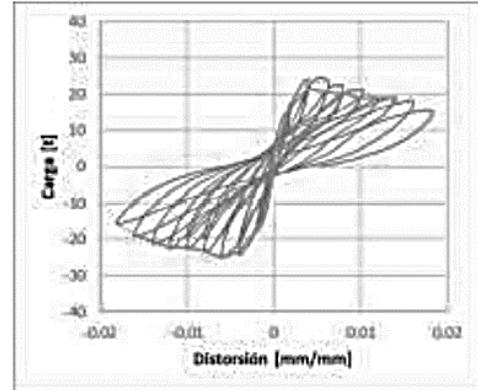
Figura 10. Curvas de carga vs desplazamiento de los muros M-5 y M-5R

M-5R	Malla electrosoldada cal. 8 en una sola cara, refuerzo anclado con alambón.	Si	Refuerzo efectivo, se duplico la capacidad de resistencia. Se apreció mejor comportamiento comparación a los modelos rehabilitados en ambas caras, ya que no se presenta un efecto tan pronunciado del deslizamiento. Lo que significa que el refuerzo se desempeñó significativamente. En la figura 10, se aprecian estos resultados.

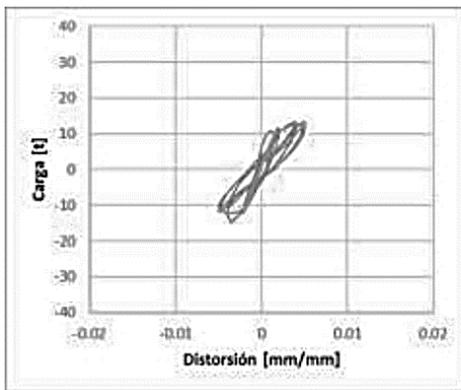
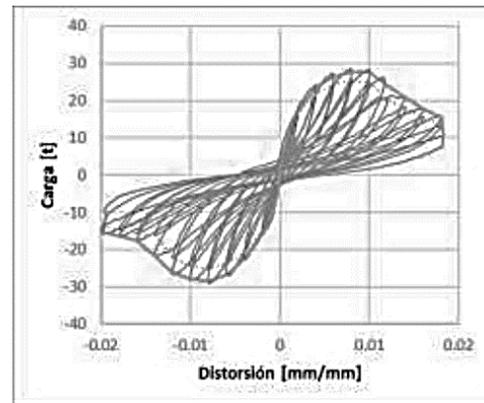
Figura 11. Curvas de carga vs desplazamiento de los muros M-6 y M-6R

Espécimen	Tipo de rehabilitación	Daño inicial	Comentarios
M-6	Ninguna	No	Muro de mampostería de tabique rojo recocido. Se le indujo daño medio-bajo, para ser rehabilitado con mortero y malla electrosoldada M-6R.
M-6R	Fibras metálicas		Refuerzo efectivo. Se aprecia que la resistencia aportada por la fibra en la figura 11b, es más del doble de la resistencia original del muro (gráfica a) de la misma figura. Además, su capacidad de deformación incrementó considerablemente.
M-7	Ninguna	No	Muro de mampostería de tabique rojo recocido. Se le indujo daño bajo a medio, para ser rehabilitado con mortero y malla electrosoldada M-7.
M-7R	MR Fibras sintéticas	Si	Las gráficas de la Figura 15 muestran que el comportamiento del modelo M-7 rehabilitado con fibras sintéticas, se parece mucho al del modelo M-6R. Aunque con incrementos de capacidad de resistencia en menor proporción.
M-8	Ninguna	No	Muro de mampostería de tabique rojo recocido. Se le indujo daño bajo a medio, para ser rehabilitado con mortero y malla electrosoldada M-8R.

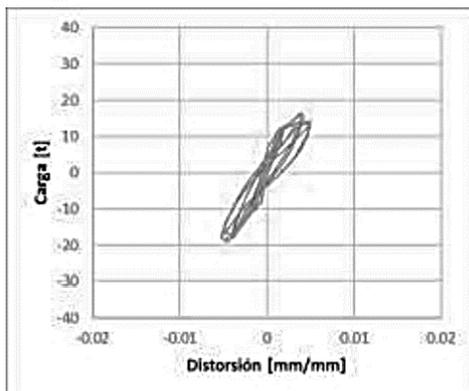
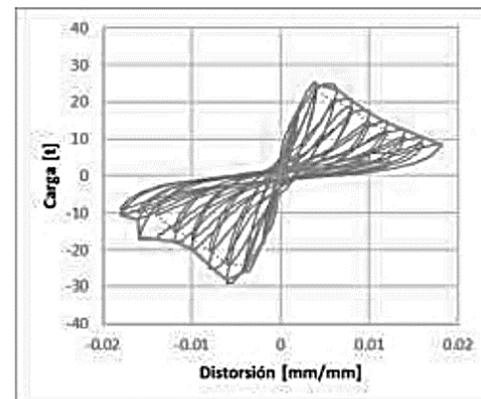
Figura 12. Curvas de carga vs desplazamiento de los muros M-7 y M-7R

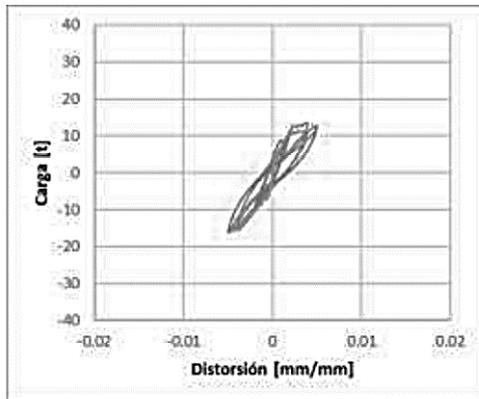
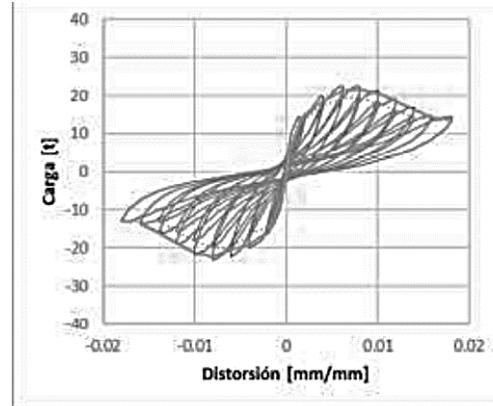
Figura 13. Curvas de carga vs desplazamiento de los muros M-8 y M-8R

M-8R	Fibras de vidrio	Si	Si se compara con todos los modelos anteriores, es decir, M-6R y M-7R, se observa que el incremento de la resistencia y de la capacidad de deformación es ampliamente mayor que en los casos anteriores. En la figura 13, se aprecian estos resultados.
M-9R	Contraventeo restringido al pandeo	No	Refuerzo efectivo, aunque un poco impráctico en su implementación en rehabilitación de muros de mampostería. Las curvas evidencian un enorme incremento de la capacidad de deformación. En comparación con los otros especímenes, la capacidad de resistencia aumentó en menor proporción. En la figura 14, se aprecian estos resultados.

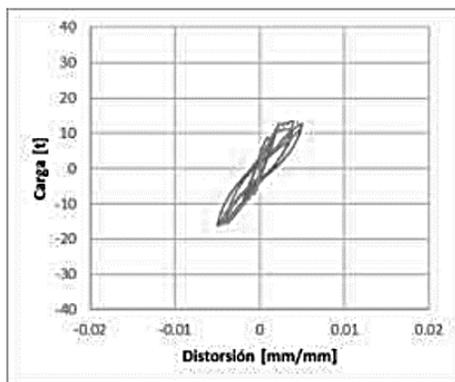
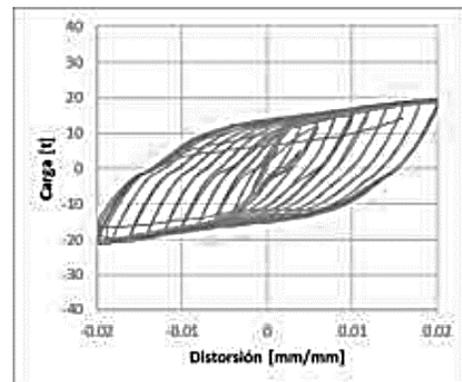
Figura 14. Curvas de carga vs desplazamiento de los muros M-8 y M-9

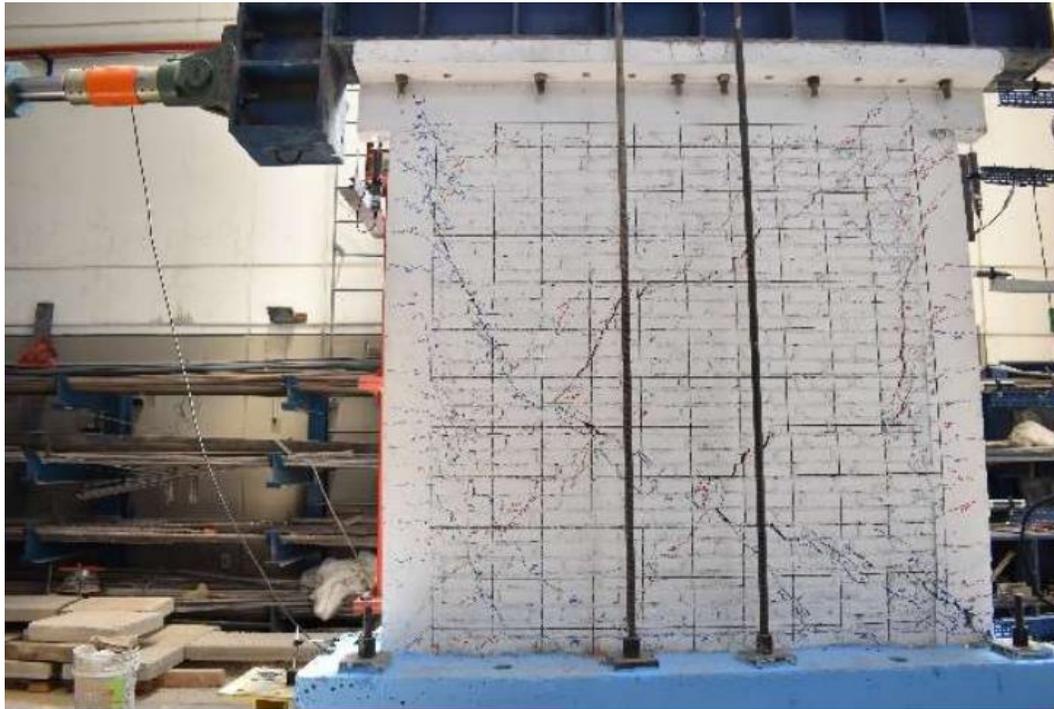
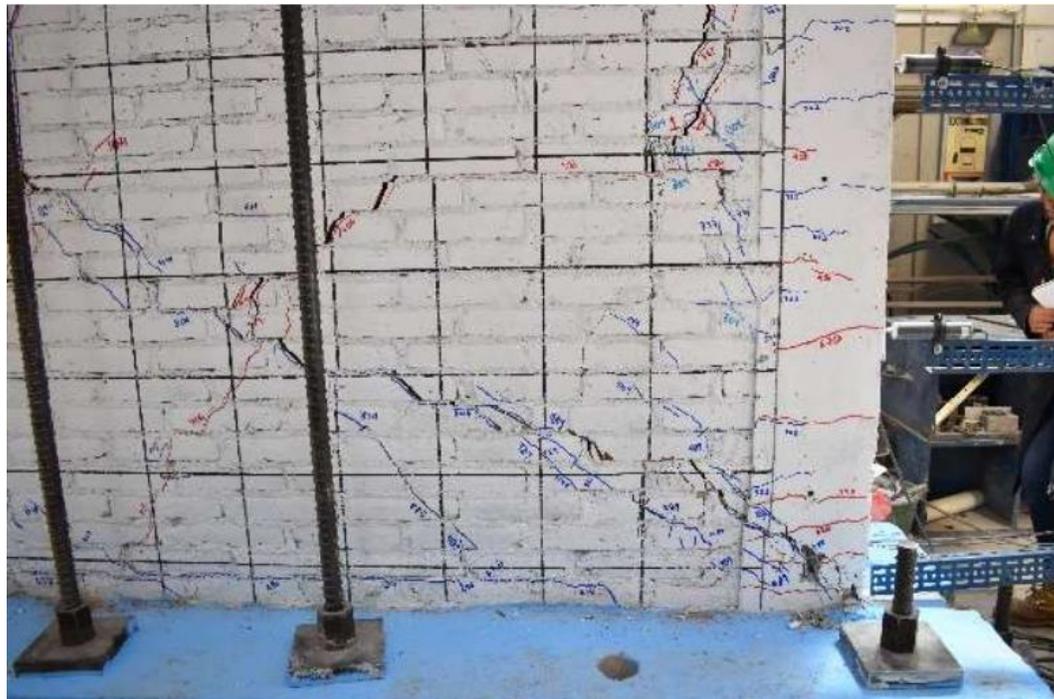
Figura 15. Evolución de daños en el muro M-1

Espécimen	Tipo de rehabilitación	Comentarios
M-1	Ninguna	Muro ensayado a un nivel de daño medio ($\gamma = 0.5\%$). En la figura 15 se puede apreciar el patrón de agrietamiento típico de una falla por tensión diagonal.
M-1R	Malla electrosoldada cal. 10 en ambas caras	La figura 16b se observa una distribución de grietas (daño) uniforme en todo el muro. El muro falló por deslizamiento en la base, debido a la gran capacidad de resistencia del refuerzo. La falla no deseable.
M-2	Ninguna	Muro ensayado a un nivel de daño medio ($\gamma = 0.5\%$). En la figura 17 se puede apreciar el patrón de agrietamiento típico de una falla por tensión diagonal.
M-2R	Malla electrosoldada cal. 8 en ambas caras	La figura 17b se observa una distribución de grietas (daño) uniforme en todo el muro. El muro falló por deslizamiento en la base, debido a la gran capacidad de resistencia del refuerzo. La falla no deseable.

La figura 15 presenta el patrón de daño observado en el modelo M1, prueba que se realizó en un muro original de mampostería confinada tradicional. Se manifiesta claramente el agrietamiento de cortante por tensión diagonal, interesando, en algunos casos a las piezas de mampostería y, como es común en algunos de estos tipos de elementos en los que el mortero pudo tener algunas deficiencias de adherencia con las piezas, algunas de las grietas siguen un patrón definido por las juntas. El detalle que se presenta en la figura 15.b, pone de manifiesto la incursión de la grieta de la mampostería hasta el castillo de concreto, problema que se recrudece cuando la separación del estribado en los extremos de los castillos es superior a la dimensión menor del mismo castillo. Algunos autores consideran que la incursión de la grieta, o bien. Del puntal de concreto en compresión, en el castillo, debe ser considerada como la definición de la falla del elemento de mampostería confinada.

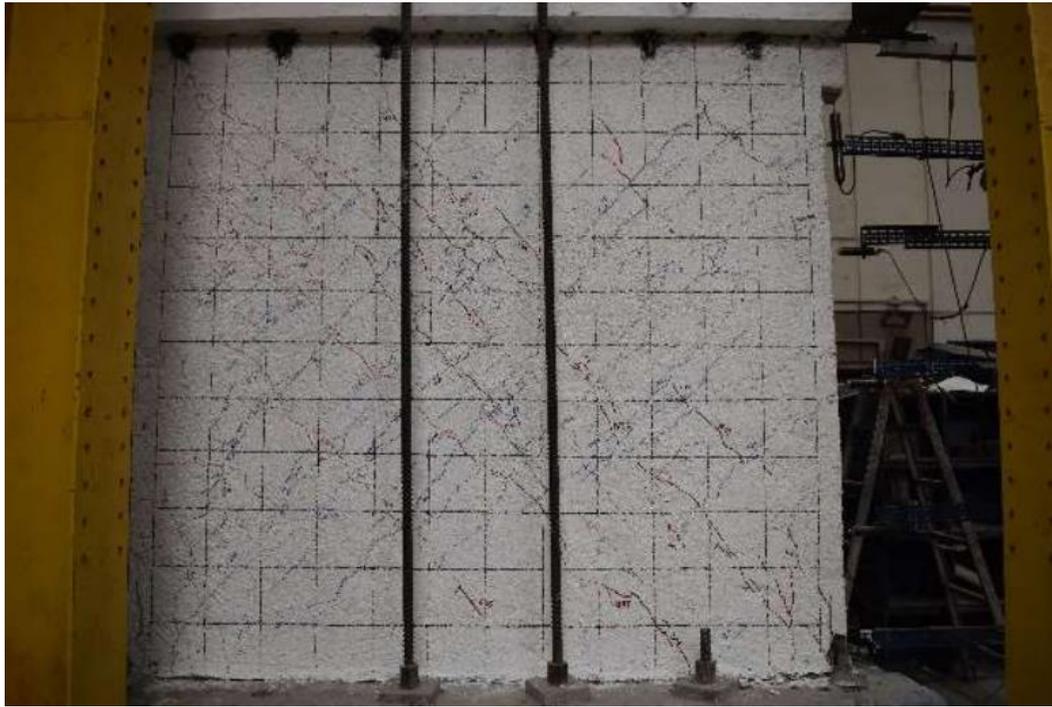
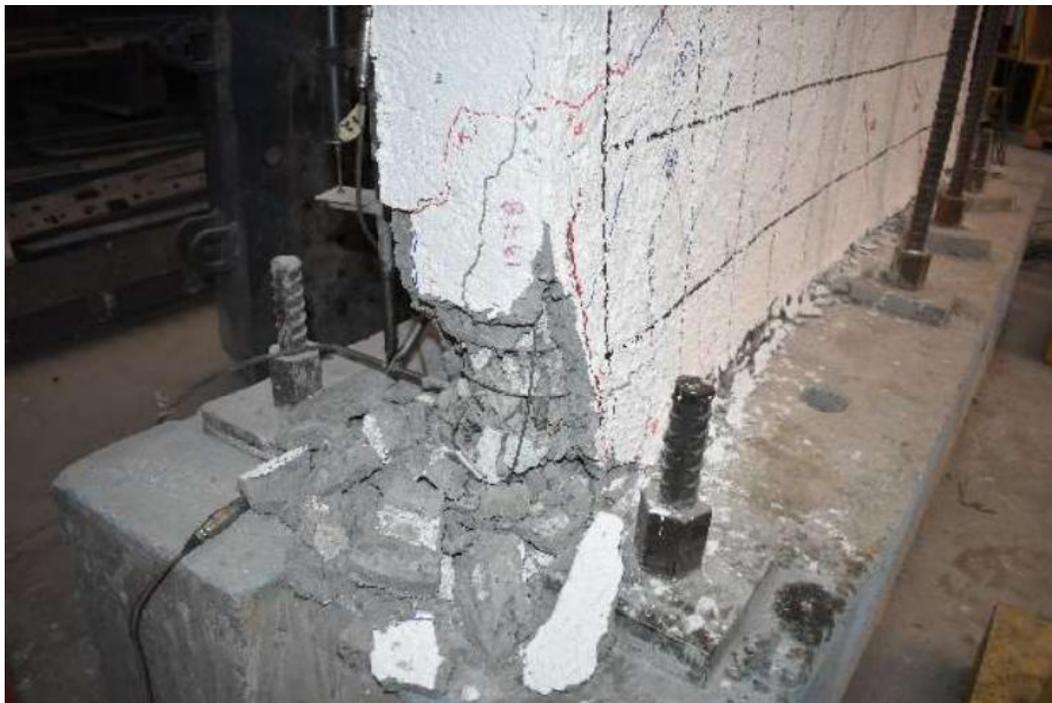
Figura 16. Evolución de daños en el muro M-1R

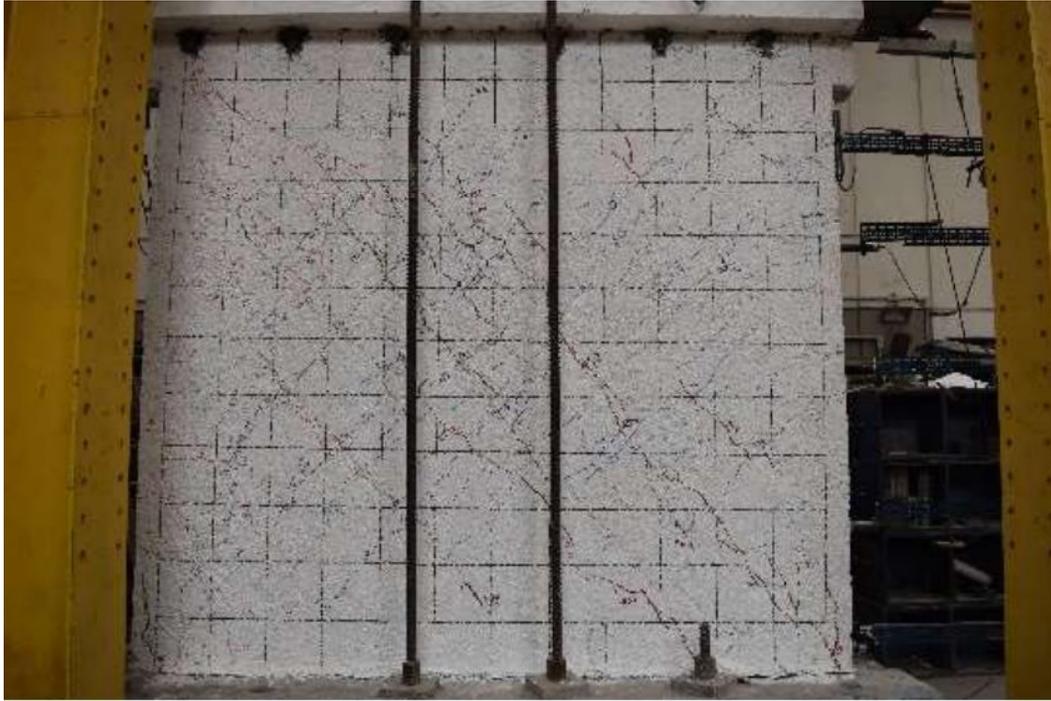
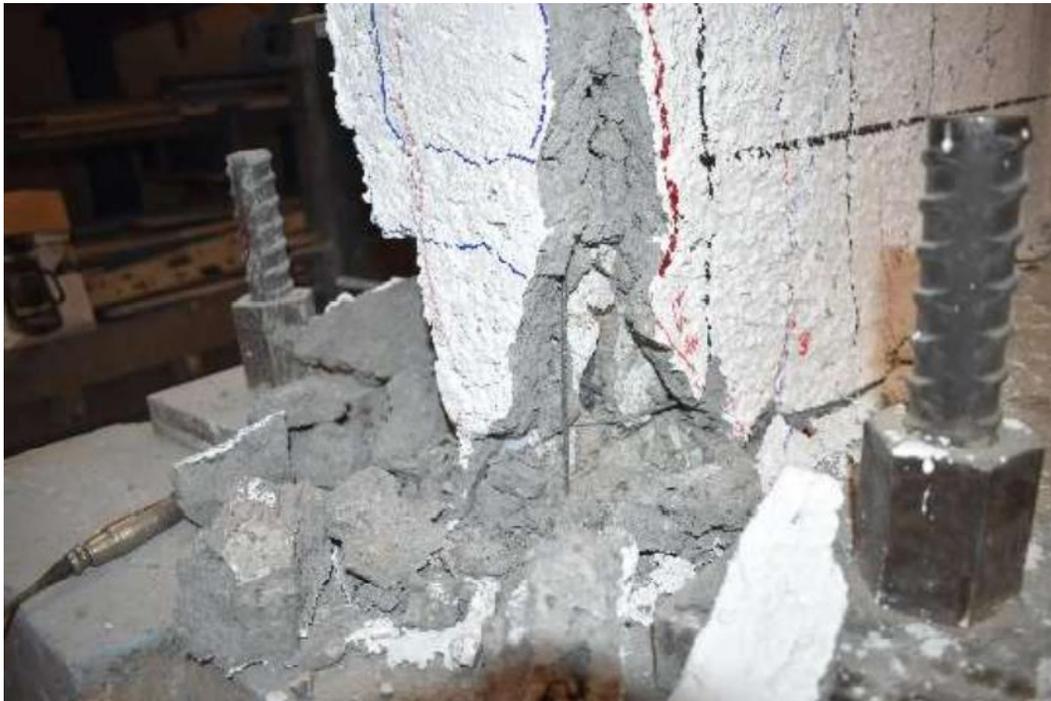
Figura 17. Evolución de daños en los muros M-2 y M-2R

Resultado de la revisión de los patrones de daño en los modelos de las figuras 17 a 21, es claro que el mecanismo de falla del sistema reforzado no cambia significativamente al mecanismo de falla original; es decir, se manifiesta un mecanismo de resistencia asociado al fenómeno de cortante por tensión – compresión diagonal. Por otro lado, de la revisión de las figuras 7 a 14, evidencian la idoneidad del procedimiento de refuerzo con malla y mortero, logrando, en la mayoría de los casos, incrementos notables, del orden de 200%, en la capacidad de resistencia lateral y en la capacidad a deformación de los elementos muro.

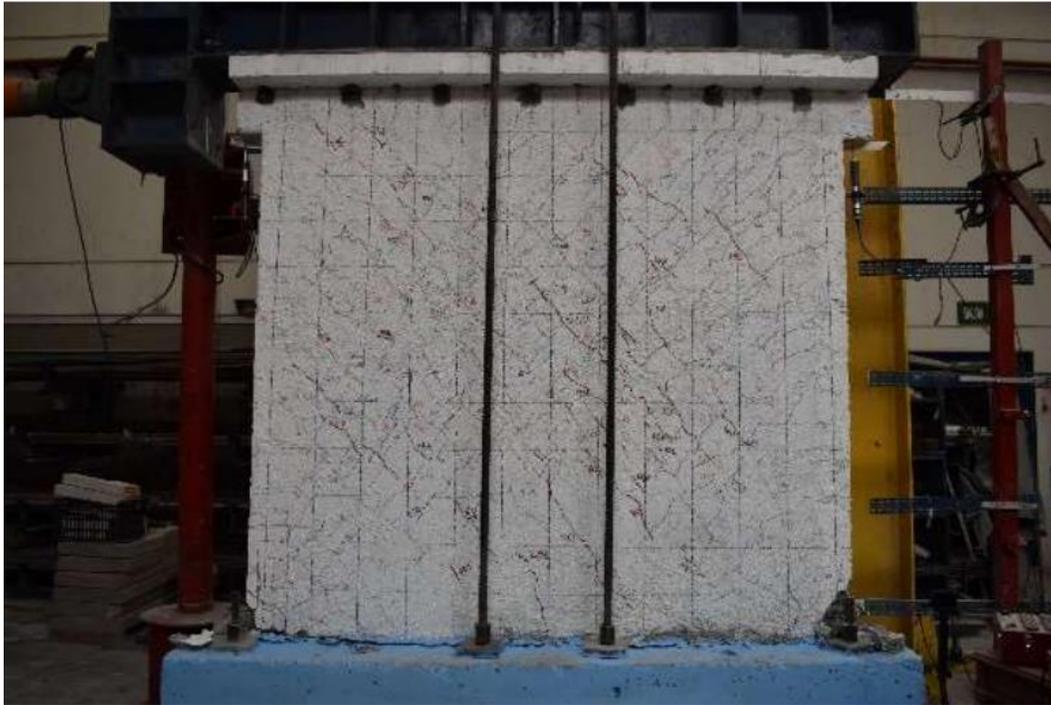
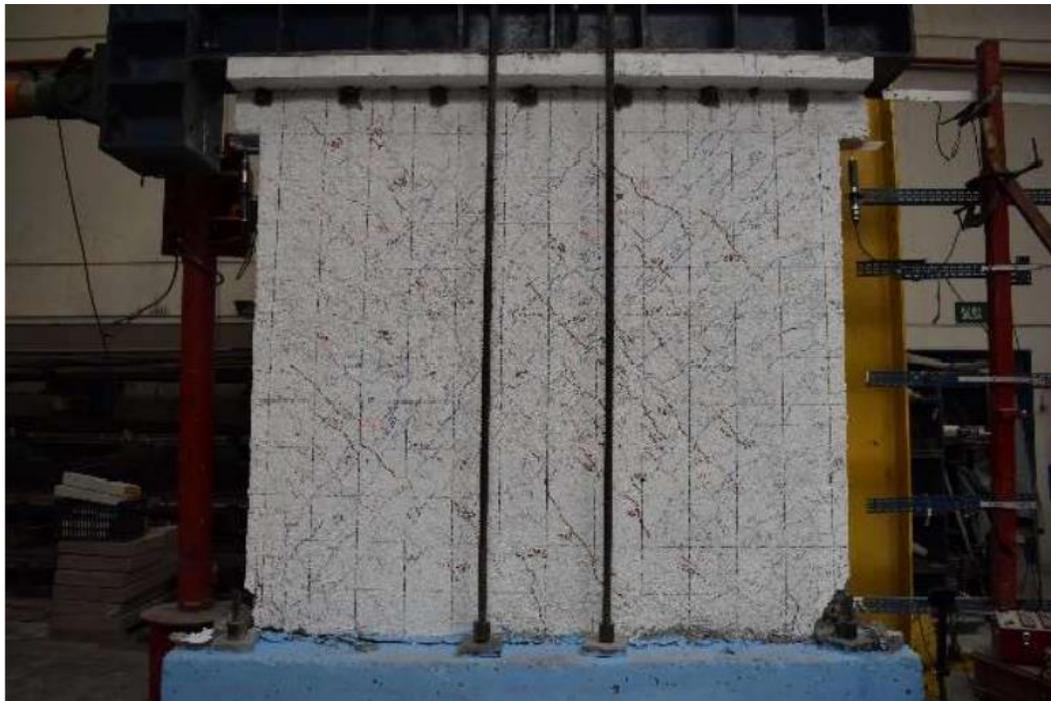
Figura 18. Evolución de daños en los muros M-3R y M-4R

-3R	Malla electrosoldada cal. 10 en ambas caras	La figura 18a se observa una distribución de grietas (daño) uniforme en todo el muro. El muro falló por deslizamiento en la base, debido a la gran capacidad de resistencia del refuerzo. La falla no deseable en la base.
M-4R	Malla electrosoldada cal. 8 en ambas caras	La figura 18b se observa una distribución de grietas (daño) uniforme en todo el muro. El muro falló por deslizamiento en la base, debido a la gran capacidad de resistencia del refuerzo. La falla no deseable.
M-5	Ninguna	Muro ensayado a un nivel de daño medio ($g = 0.5\%$). En la figura 19a se puede apreciar el patrón de agrietamiento típico de una falla por tensión diagonal.
M-5R	Malla electrosoldada cal. 8 en una sola cara, refuerzo anclado con alambón.	En la figura 19b que muestra la evolución del daño en el muro, se observó una gran distribución del daño en todo el muro, además de que ya no se observó la falla por deslizamiento en la base. El anclaje de alambón no mostro ningún cambio a las técnicas utilizadas en los muros MR1, MR2, MR3 y MR4.

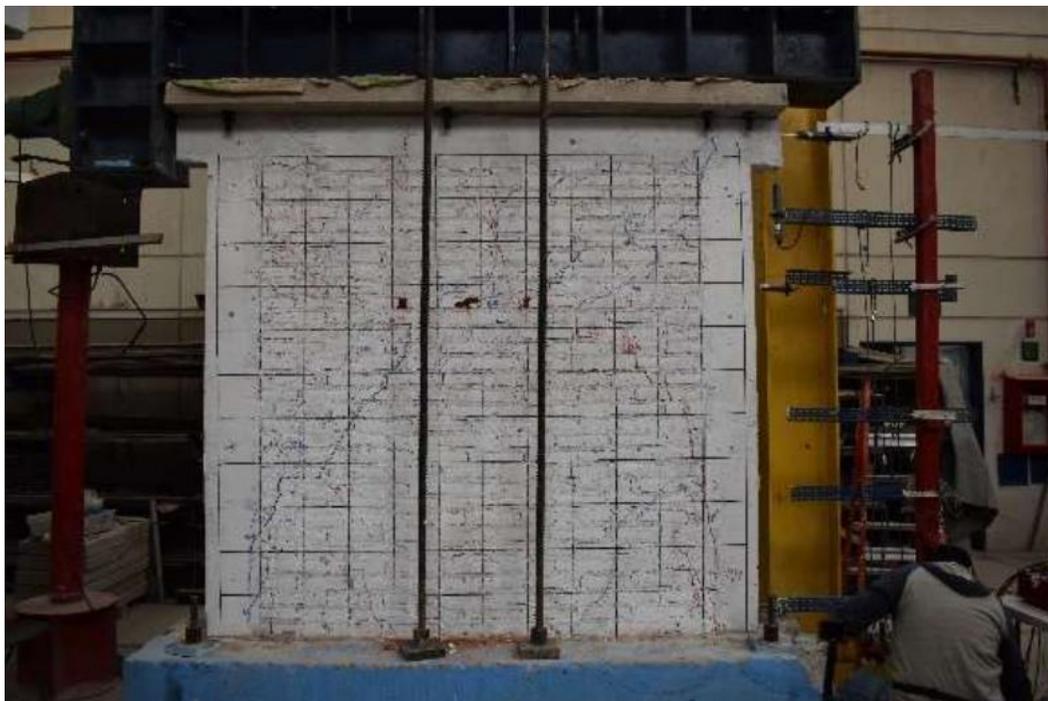
Figura 20. Evolución de daños en los muros M-6 y M-6R

M-6	Ninguna	Muro ensayado a un nivel de daño medio ($g = 0.5\%$). En la figura 20a se puede apreciar el patrón de agrietamiento típico de una falla por tensión diagonal.
M-6R	Fibras metálicas, rehabilitación una cara	En la figura 20b que muestra la evolución del daño en el muro, ya no se observa el deslizamiento en la base. La distribución del agrietamiento es uniforme en toda el área del muro. El uso de fibras permitió que el aplanado trabajara en conjunto.
M-7	Ninguna	Muro ensayado a un nivel de daño medio ($g = 0.5\%$). En la figura 21a se puede apreciar el patrón de agrietamiento típico de una falla por tensión diagonal.
M-7R	MR Fibras sintéticas rehabilitación una cara	El muro M-7 rehabilitado con fibras sintéticas en una sola cara tuvo igualmente un buen la distribución de las grietas después de haber inducido daño al muro. En la figura 21b se aprecia como la fibra permitió una mejor distribución del daño permitiendo que el aplanado trabajara en conjunto.

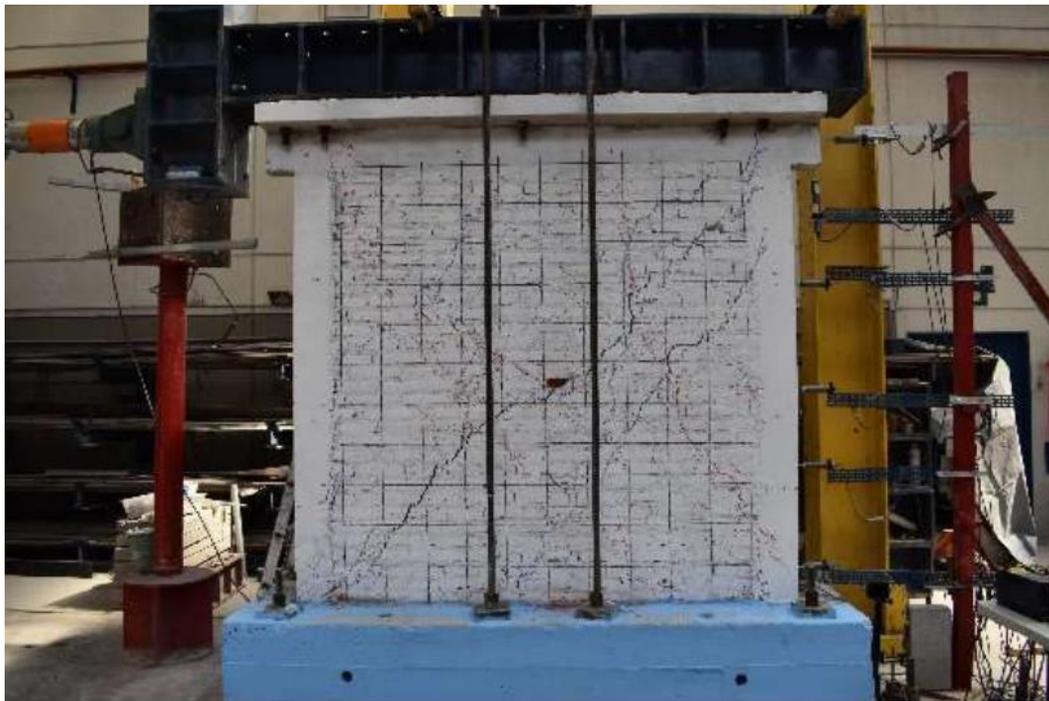
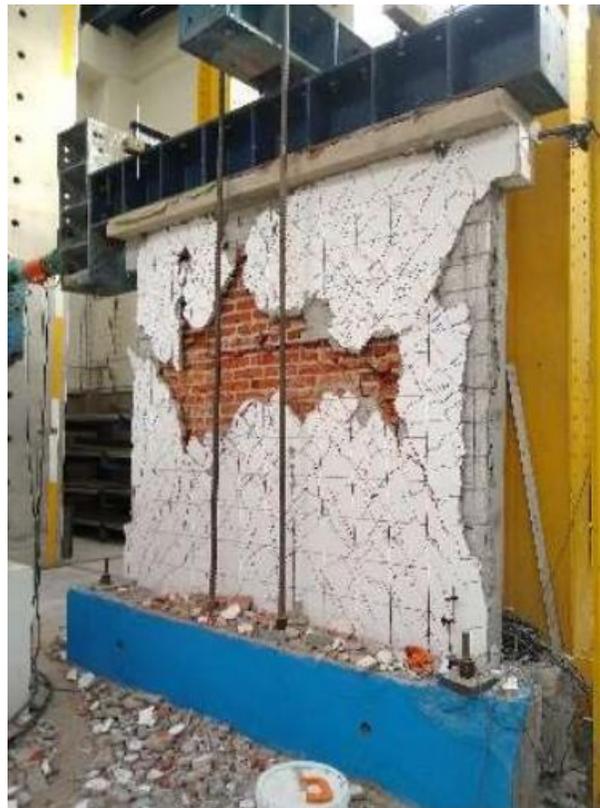
Figura 21. Evolución de daños en los muros M-7 y M-7R
